Объект культурного наследия федерального значения
«Ансамбль Соловецкого монастыря и отдельные сооружения островов Соловецкого
архипелага, XIV век – первая половина XX века»
Башня Никольская

НАУЧНО-ПРОЕКТНАЯ ДОКУМЕНТАЦИЯ
для производства работ по сохранению объекта культурного наследия

ПРОЕКТ РЕСТАВРАЦИИ И ПРИСПОСОБЛЕНИЯ

Стадия: **ЭСКИЗНЫЙ ПРОЕКТ**

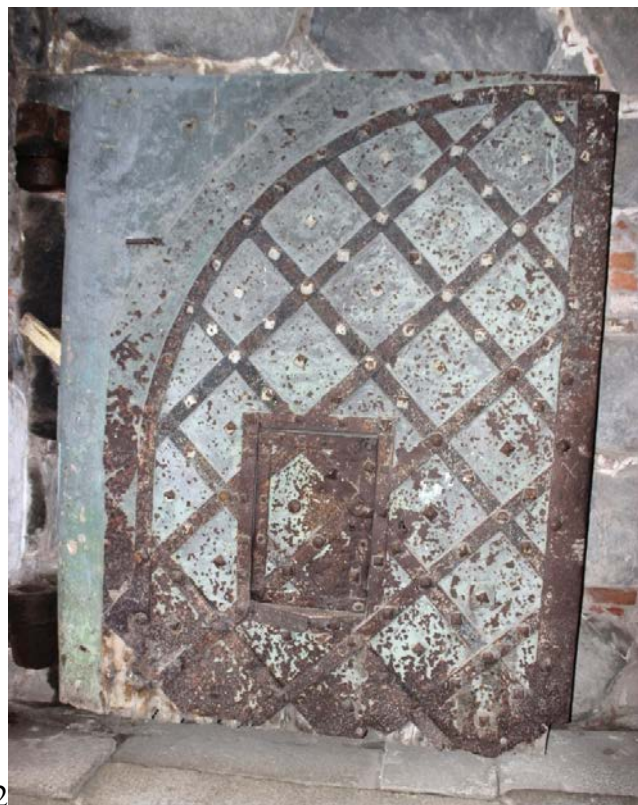
Фото 1. Аналог входных ворот для Никольской башни (Ворота под стрельницей). Аналог – створка Святых ворот Соловецкого монастыря.

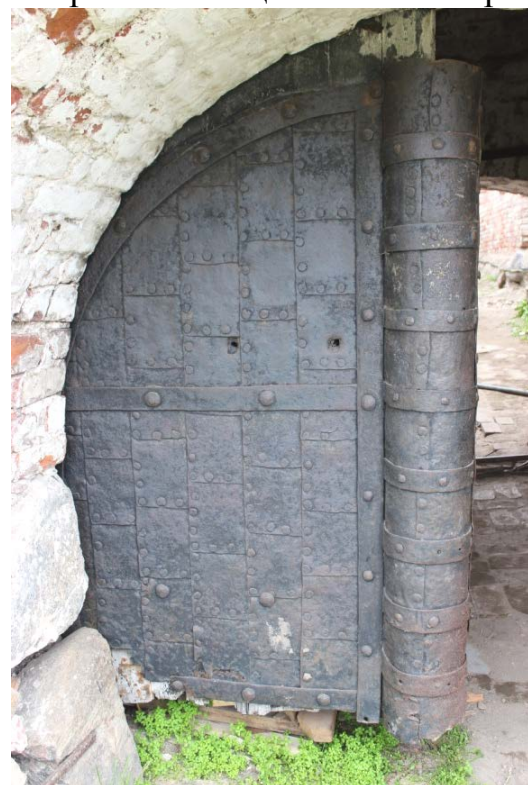
Фото 2. Ворота Корожной башни Соловецкого монастыря. Аналог для внутренних ворот первого яруса Никольской башни.

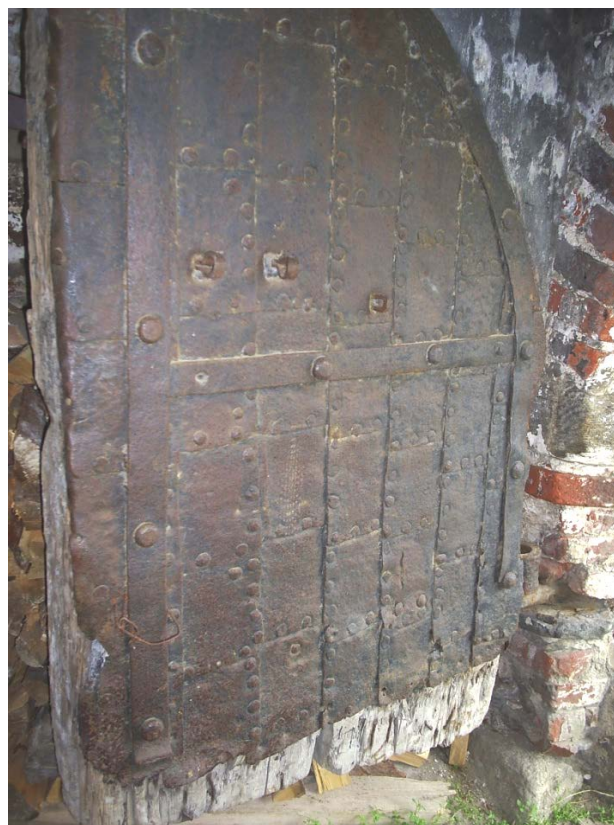
Фото 3.

Ворота Корожной башни Соловецкого монастыря
Аналог для внутренних ворот первого яруса Никольской башни.

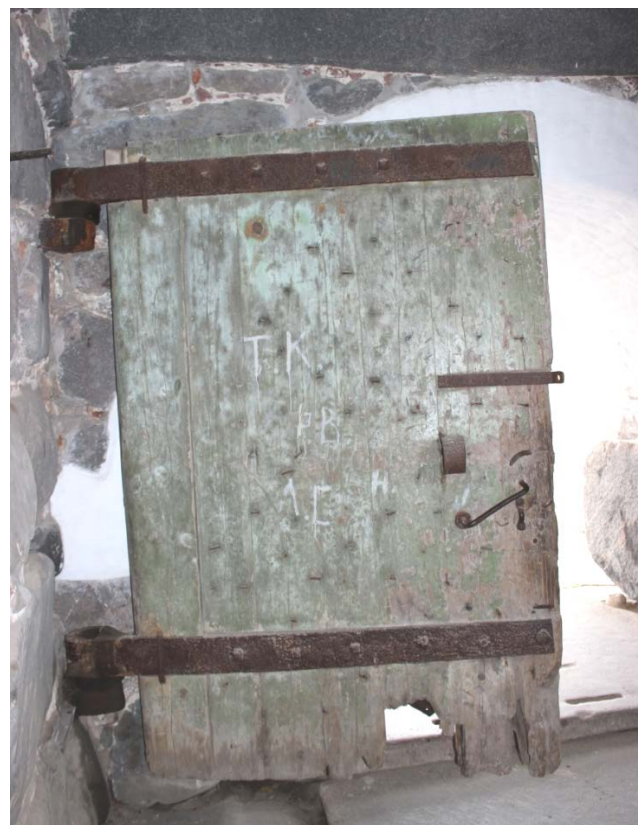
Фото 5. Вид створки ворот изнутри помещения. Святые ворота монастыря.

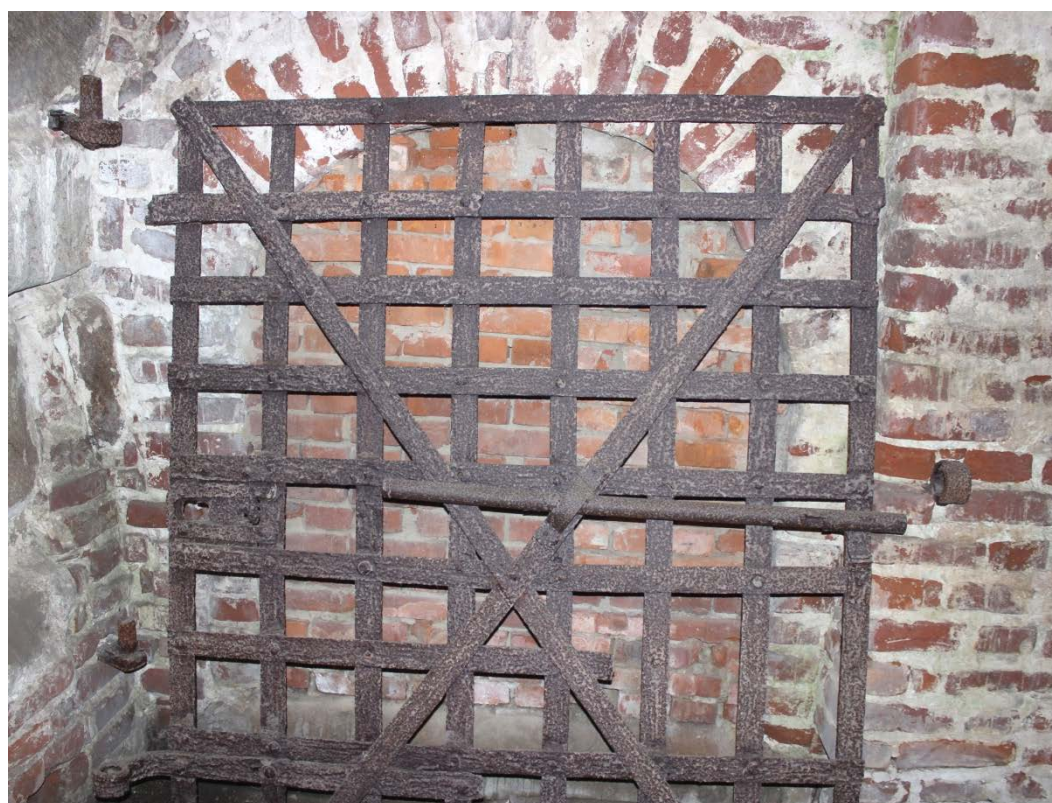
Фото 6. Аналог для металлической решётки – герсы Никольской башни.
Решётчатые ворота Соловецкого монастыря. Музей.

5.7 Герса. Никольская башня, согласно исторических сведений, имела подъёмную металлическую решётку – герсу. Последнее упоминание о ней относится к 1790 г. Герса располагалась в средней части прохода в стене под стрельницей. Механизм для опускания и подъема железной решетки размещался в стрельнице. Вероятно, это было горизонтально уложенное бревно - ворот, заведённое концами в гнёзда на стенах. Следы от гнёзд сохранились в полуразрушенном виде. В бревне, к которому цепями была прикреплена решётка, могли быть выдолблены гнёзда, расположенные по спирали. В эти гнёзда вставлялись рычаги, с помощью которых поворачивали бревно и поднимали решётку. Ворот был расположен очень близко к стене и глухо закрепленные рычаги использоваться не могли. Под бревном в стене должен был располагаться внутрстенный паз, куда должна была «забираться» решётка. В боковых стенах прохода под стрельницей сохранились глубокие штрабы от герсы. Когда решётка и подъёмное оборудование было демонтировано – неизвестно. Возможно, в 1830 г., когда проезд под стрельницей был заложен кирпичной стеной с окном и выровнен уровень пола в башне. В настоящее время в боковые штрабы на стенах от герсы и в вертикальный паз в стене вставлена рама из брёвен, служившая когда-то каркасом для ворот или перегородки. Паз в стене обследовать не

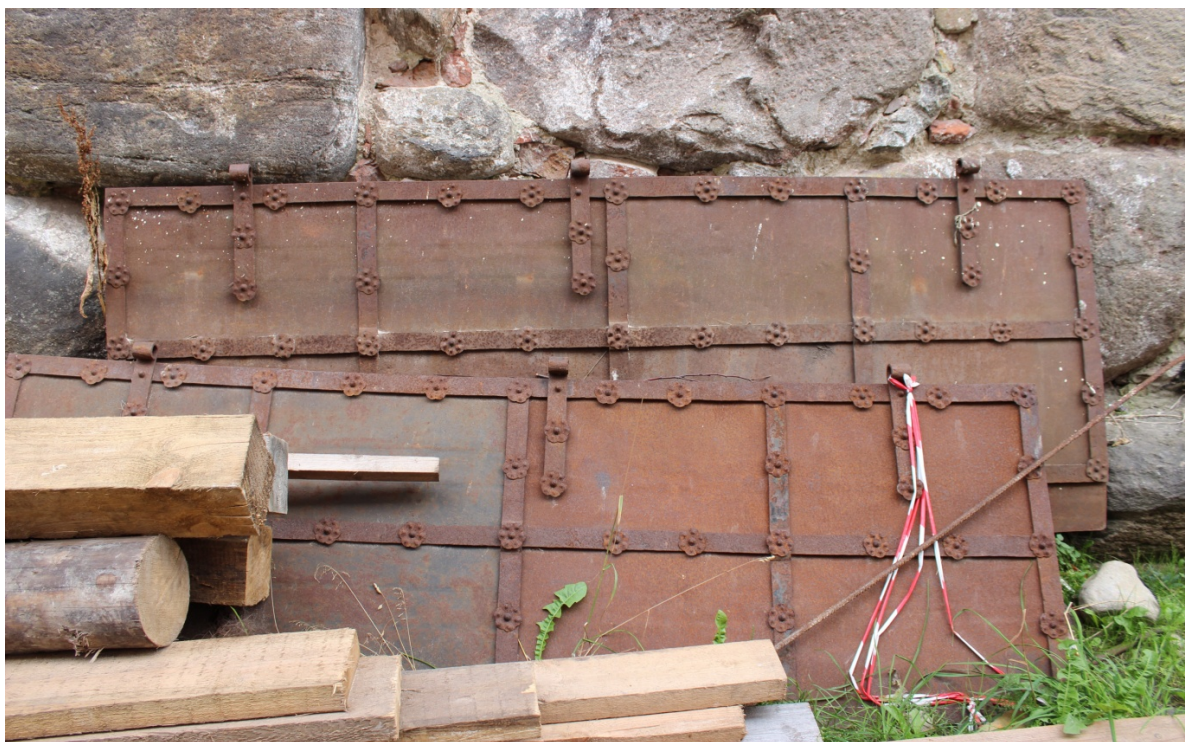
Фото 7. Аналог металлических ворот для пороховой камеры. Соловки.

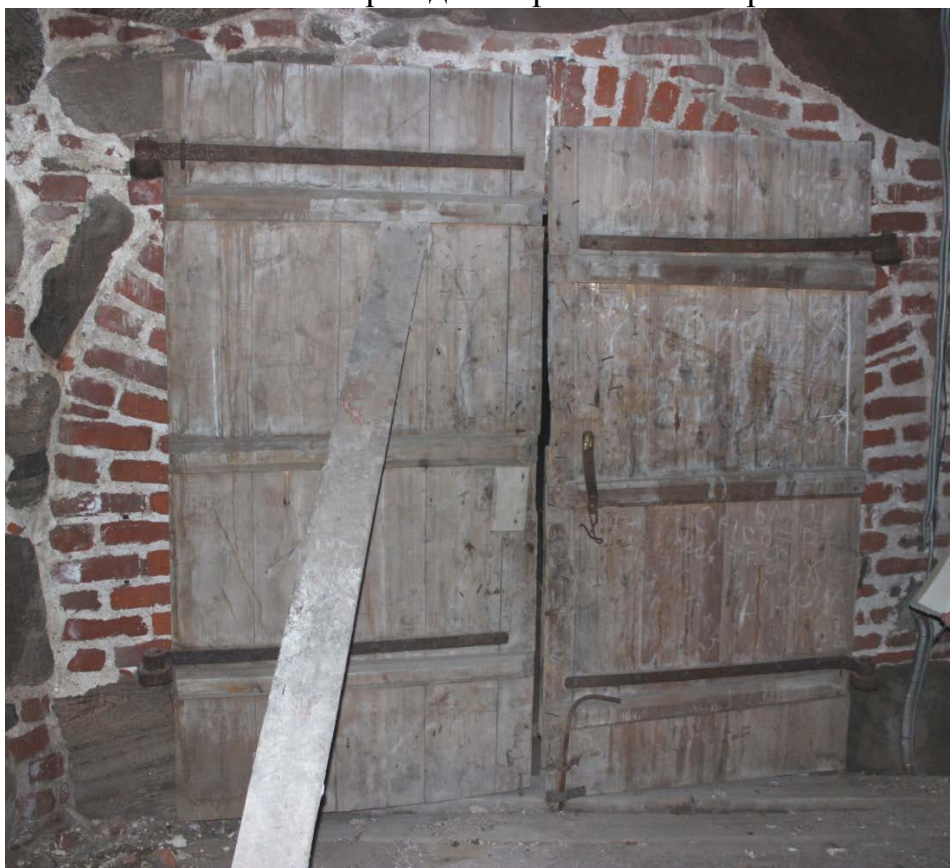
Фото 8. Ворота третьего яруса башни, подлежащие реставрации и сохранению.

Дверь третьего яруса сохранилась в удовлетворительном состоянии, требующем реставрационных работ. Это двустворчатая деревянная дверь на шпонках. Предлагается восполнить выбоины, сколы и прочие дефекты, сплотить разошедшиеся доски, закрепить их коваными гвоздями на исправленные жиковины и навесить полотна на поставы.

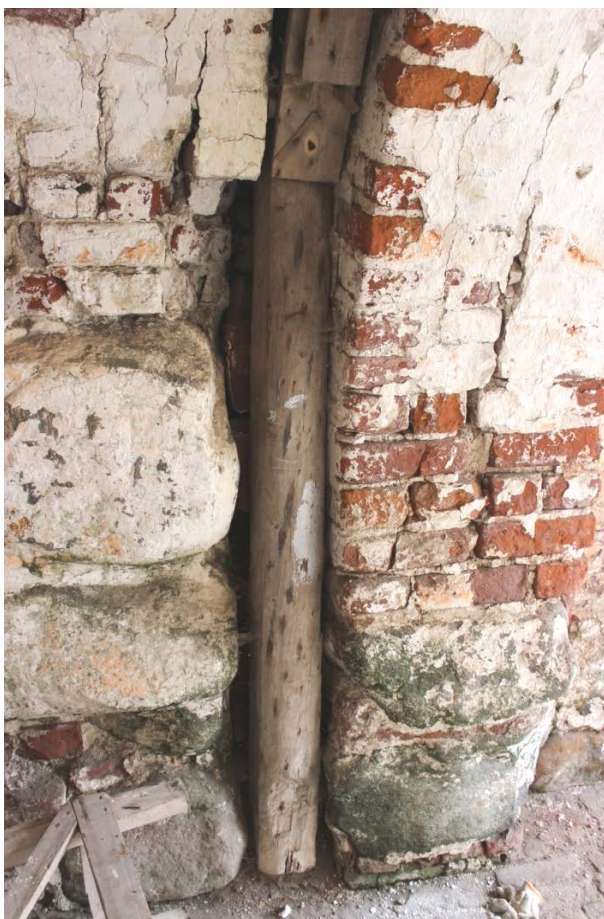
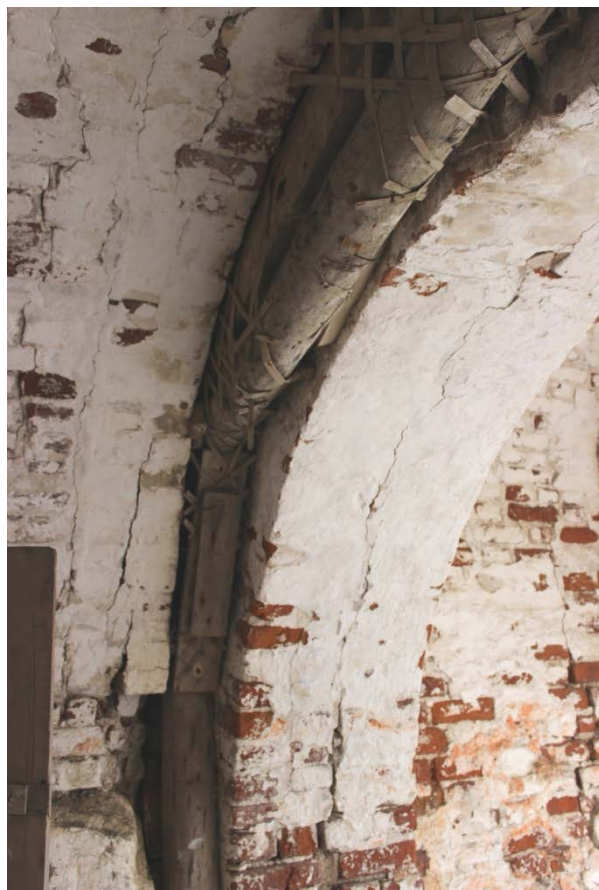
Фото 9, 10. Элементы каркасной перегородки вставлены в нишу для опускающей металлической решётки – герсы.

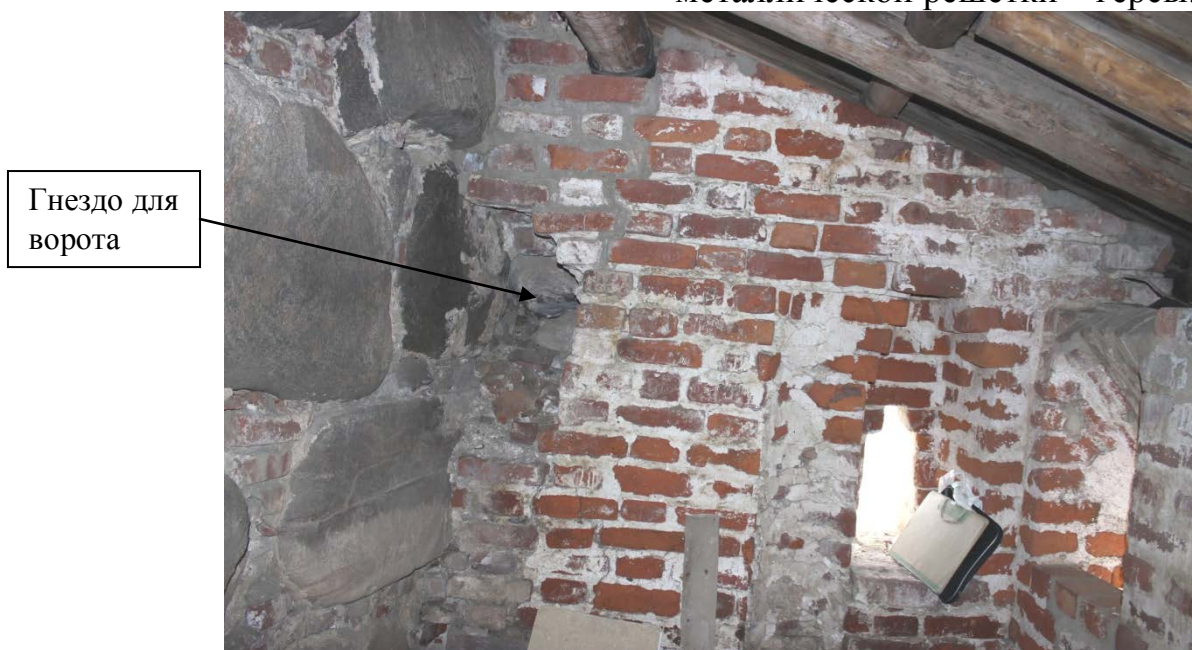
Фото 11. Интерьер стрельницы. В кирпичной стене гнездо для ворота – подъёмного механизма герсы.

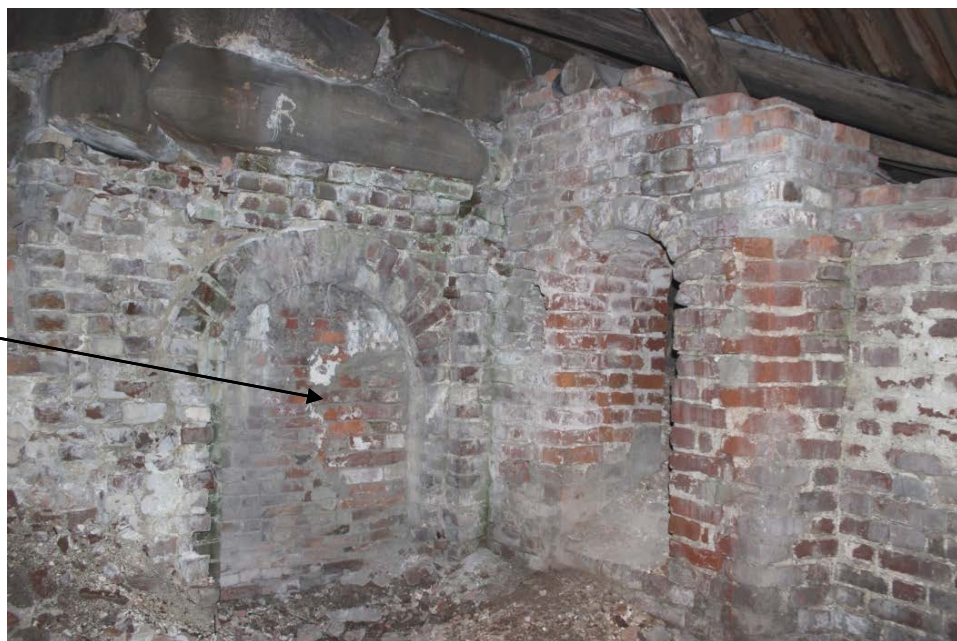
Фото 12. Вид с боевого хода крепостной стены на вход в стрельницу и заложенный кирпичем вход на второй ярус башни.

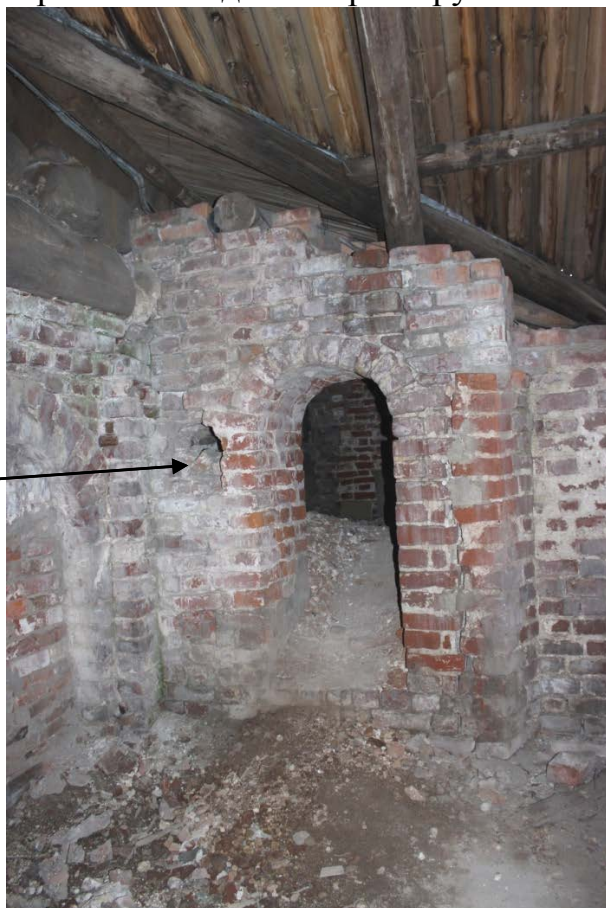
Фото 13. Вход в стрельницу. Пол завален строительным мусором. Слева от дверного проёма – сквозное отверстие для ворота – подъёмного механизма герсы.

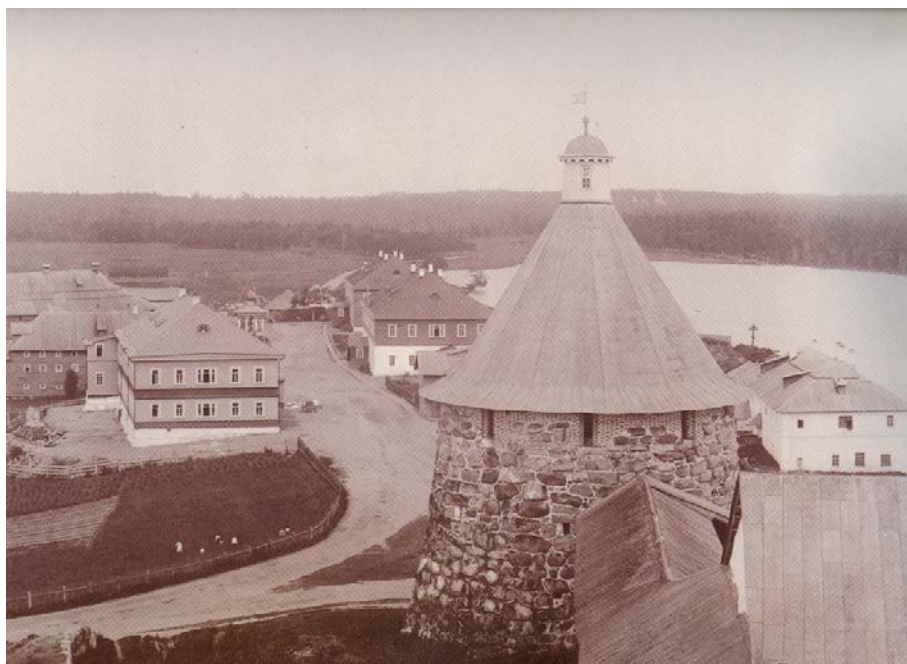
Фото 14. Вид смотровой вышки башни в XIX в. Фото Прокудина-Горского.

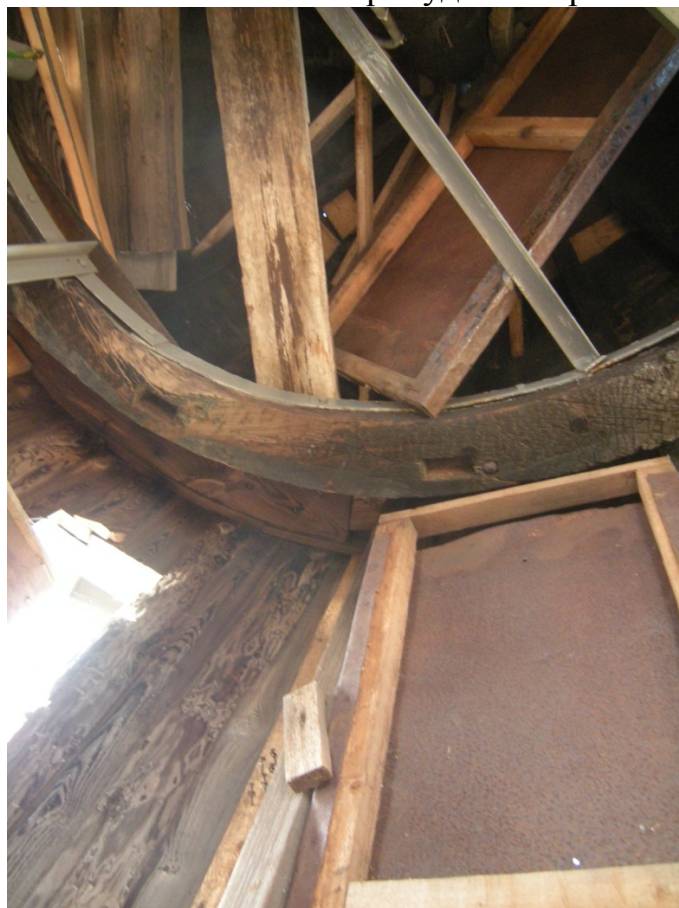
Фото 15. Вид в интерьере смотровой вышки. На кружале видны следы от стоек более ранней конструкции вышки меньшего диаметра.

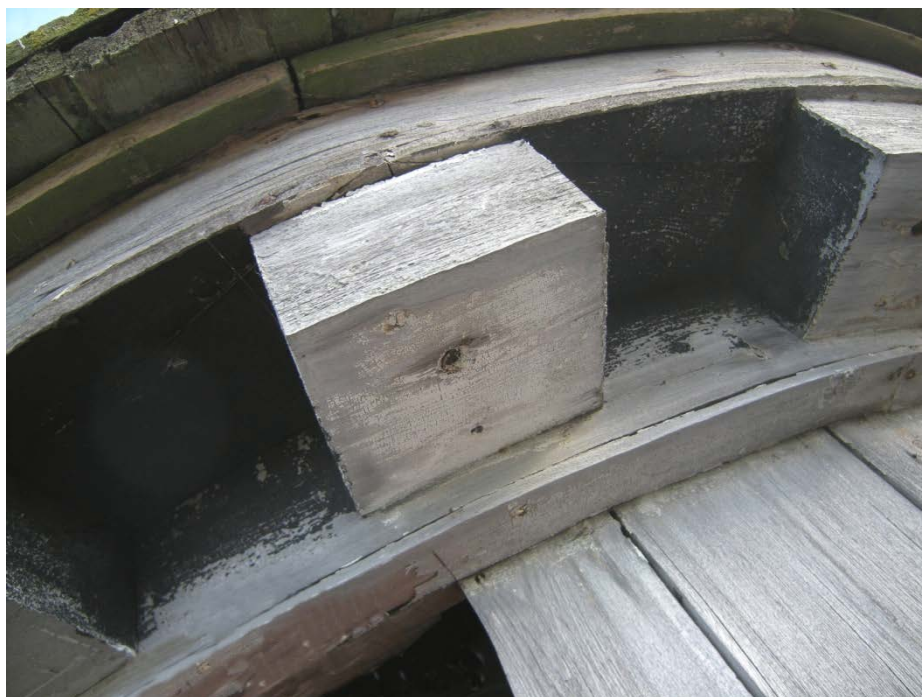
Фото 16. Сухарики карниза купольного покрытия вышки.

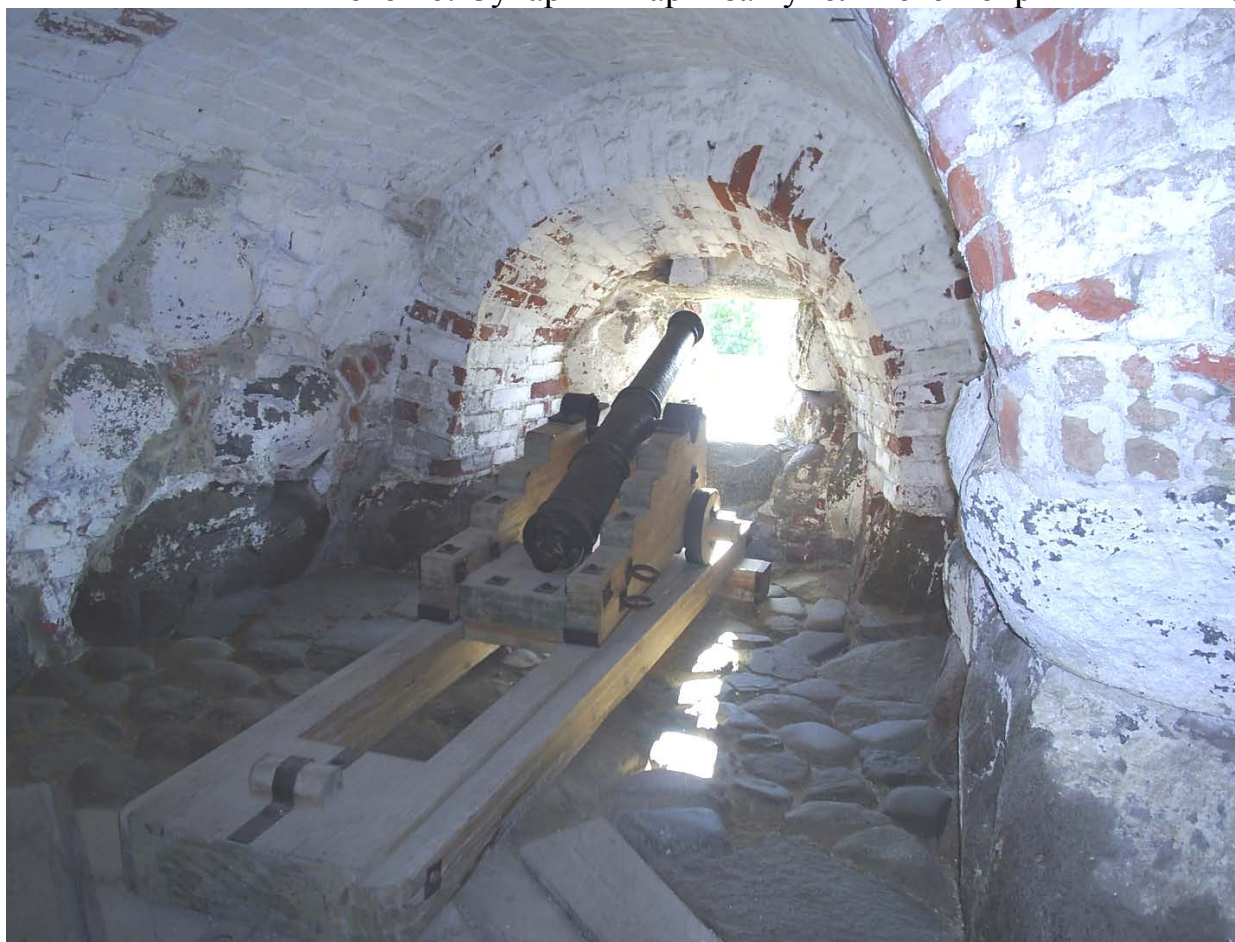
Фото 17. Аналог пола в печуре из естественного булыжного камня.

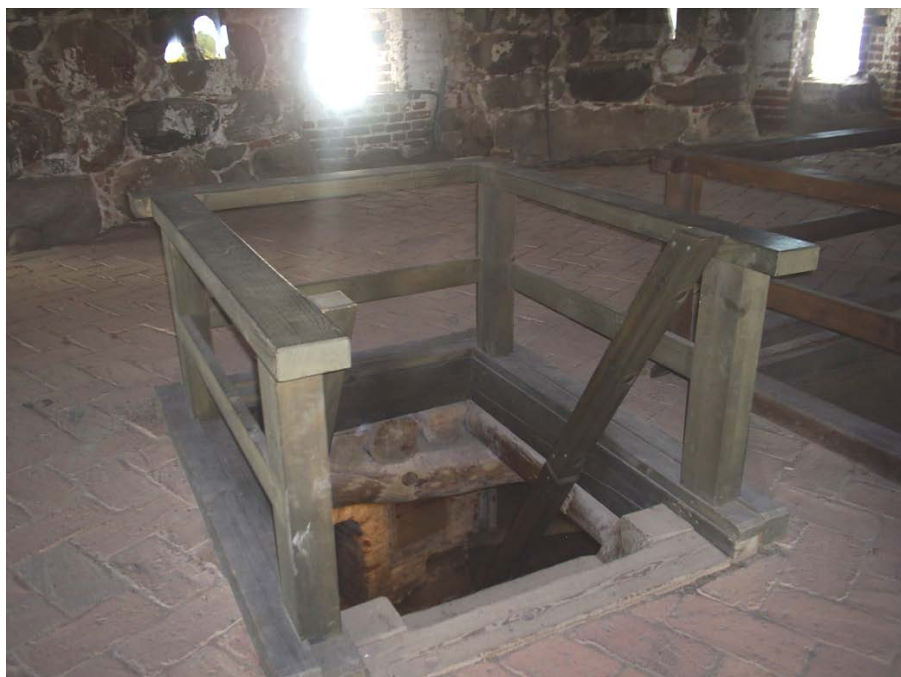
Фото 18. Аналог решения ограждения лестничного проёма в перекрытии и покрытия пола кирпичом на четвёртом ярусе башни.

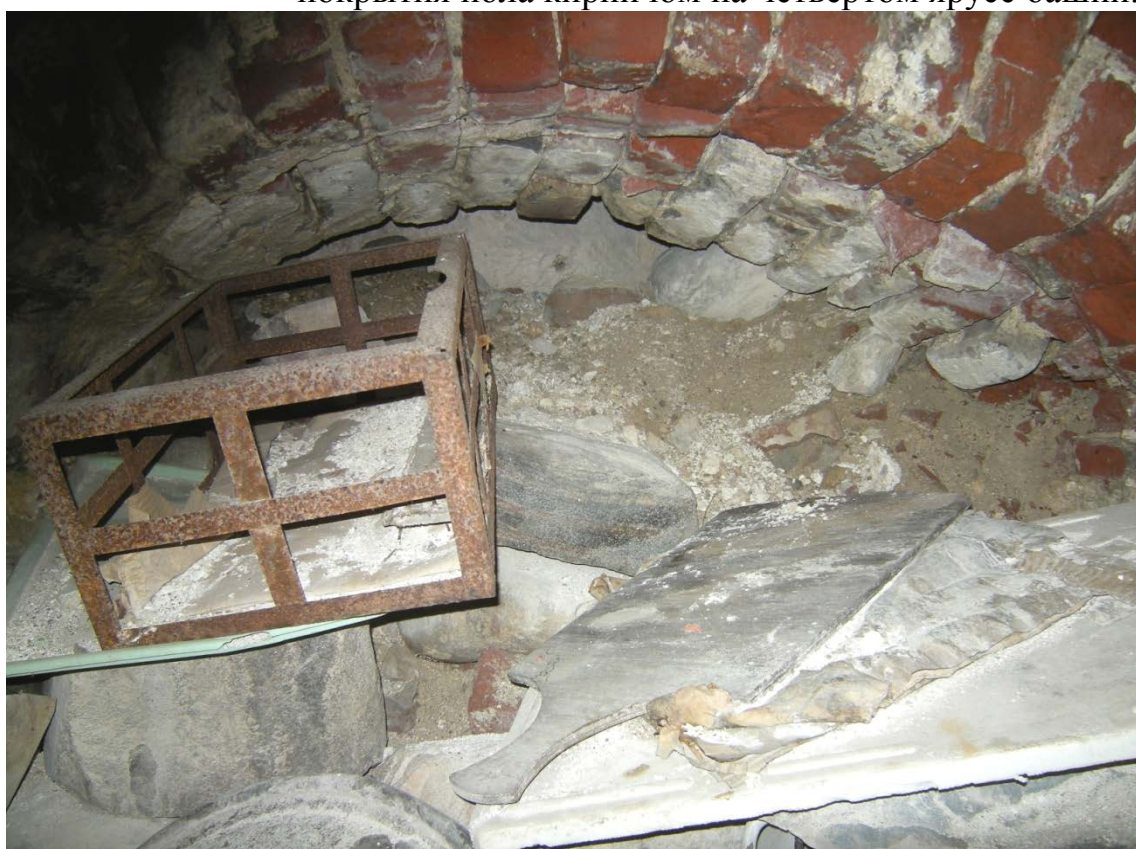
Фото 19. Печура первого яруса башни с обвалившимся каменным сводом.

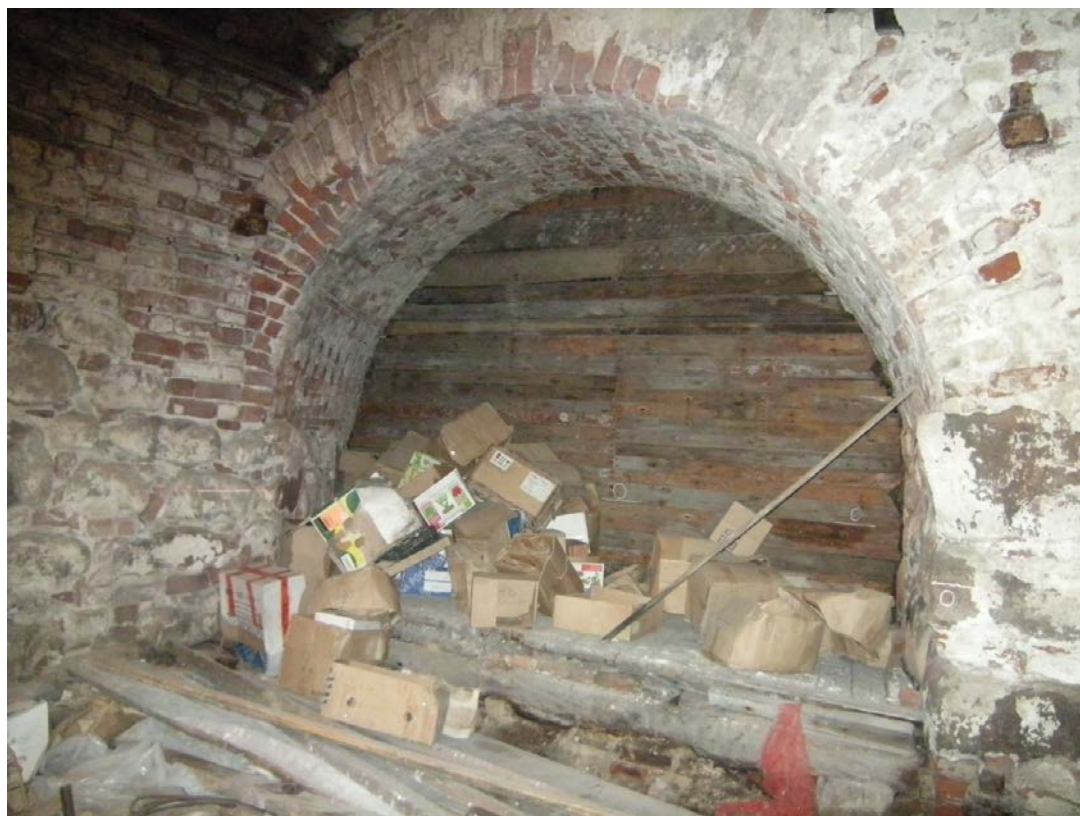
Фото 20. Арочный проём бывшего проезда через башню в монастырский двор. За деревянной обшивкой – кирпичная стена пристроенного здания. По краям проёма видны сохранившиеся поставы ворот. При реставрации планируется закрыть нишу воротами, подобными историческим.

Ворота внутренние въездные со стороны монастырского двора. В настоящее время проезд во двор закрыт пристроенным вплотную к стене зданием. В плоскости стены образовалось глухое помещение с арочным сводом. Свод ослаблен трещинами, особенно арка - выпадением кирпича в местах расположения поставов ворот и опирания балки перекрытия, требует усиления. Проектом предлагается усилить свод подведением под него кирпичной стены с дверным проёмом, создавая в арочном проезде вспомогательное помещение. В интерьере первого яруса это будет закрыто декоративными историческими воротами по типу въездных ворот под стрельницей. Ворота предлагается сделать облегчёнными (по толщине), двустворчатыми, обшитыми изнутри помещения металлом с соответствующими историческим образцам металлическими поковками.
