Акт № 4
на исследование недвижимого памятника в натуре (зондаж).

Троицкий скит.

Южный фасад, храм Святой Троицы, входной проем.

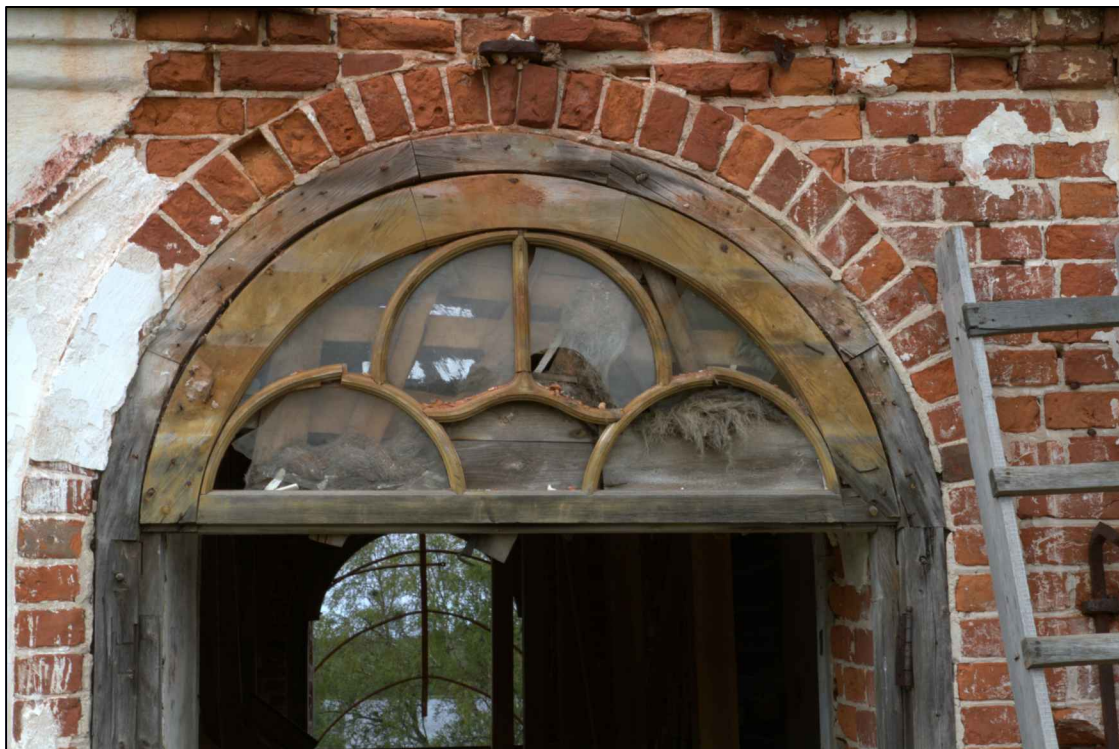
Фото, июнь 2014 г.

Дверной проем с сохранившейся закладной колодой. Верхняя часть проема с двух сторон обшита досками .

После снятия дощатой обшивки открылась сохранившаяся фрамуга. Частично сохранилось остекление. Были произведены обмеры столярного заполнения и сняты шаблоны профилей и фигурных горбыльков.

Полученные данные позволяют выполнить полное воссоздание фрамуги.
