209-29-10Р Фотофиксация.	Лист
							39
Изм.	Кол. уч.	Лист	№докум.	Подпись	Дата

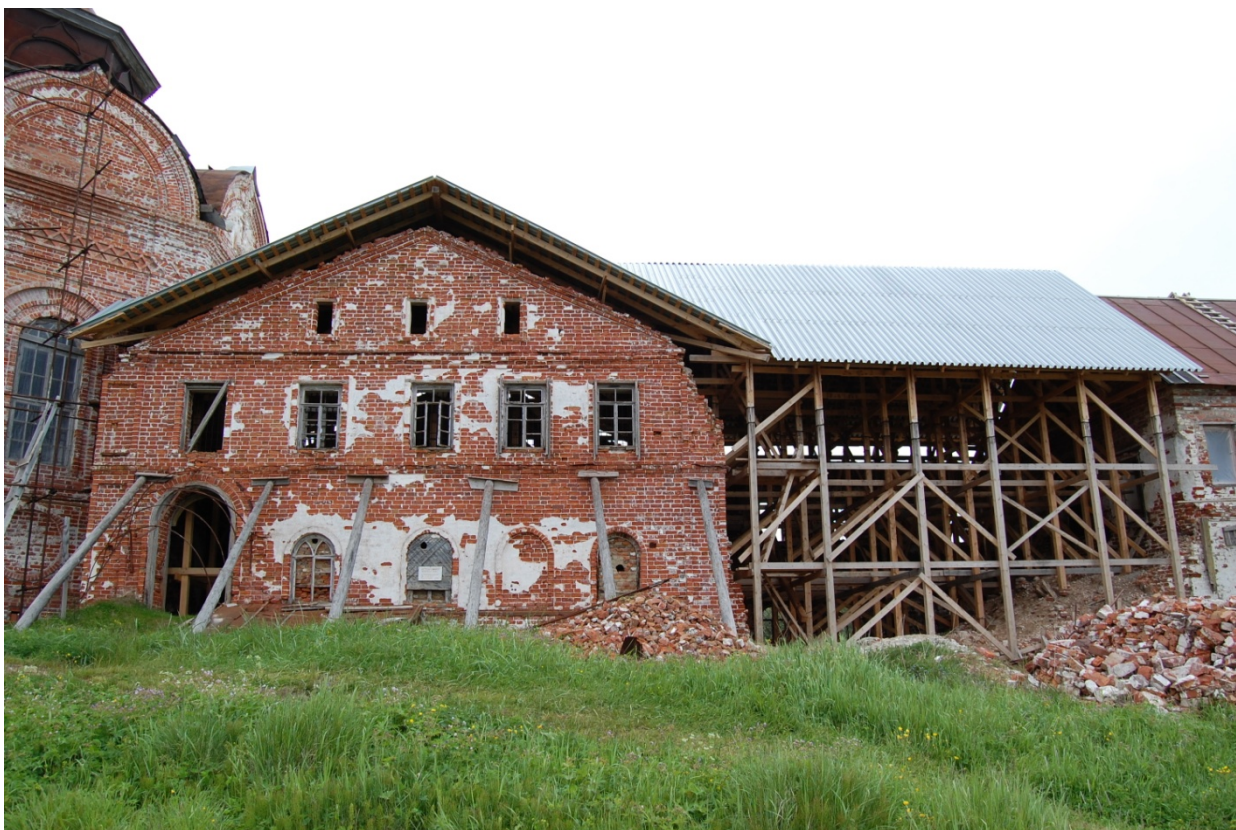
5. Вид Троицкого храма с севера. Консервационная кровля.  
Дата съемки: июнь 2014 г.

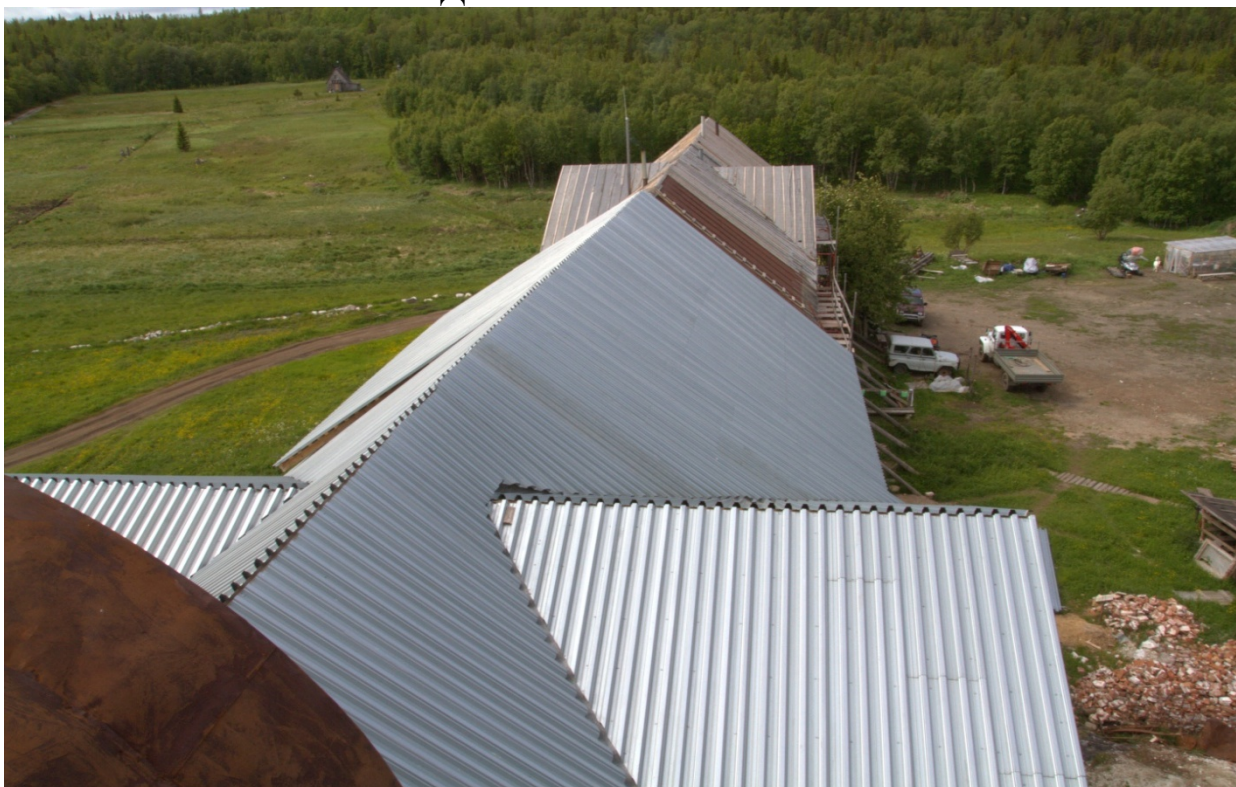
6. Консервационная кровля, кровля келейного корпуса. Вид с кровли вось-  
мерика храма Святой Троицы. Дата съемки: июнь 2014 г.

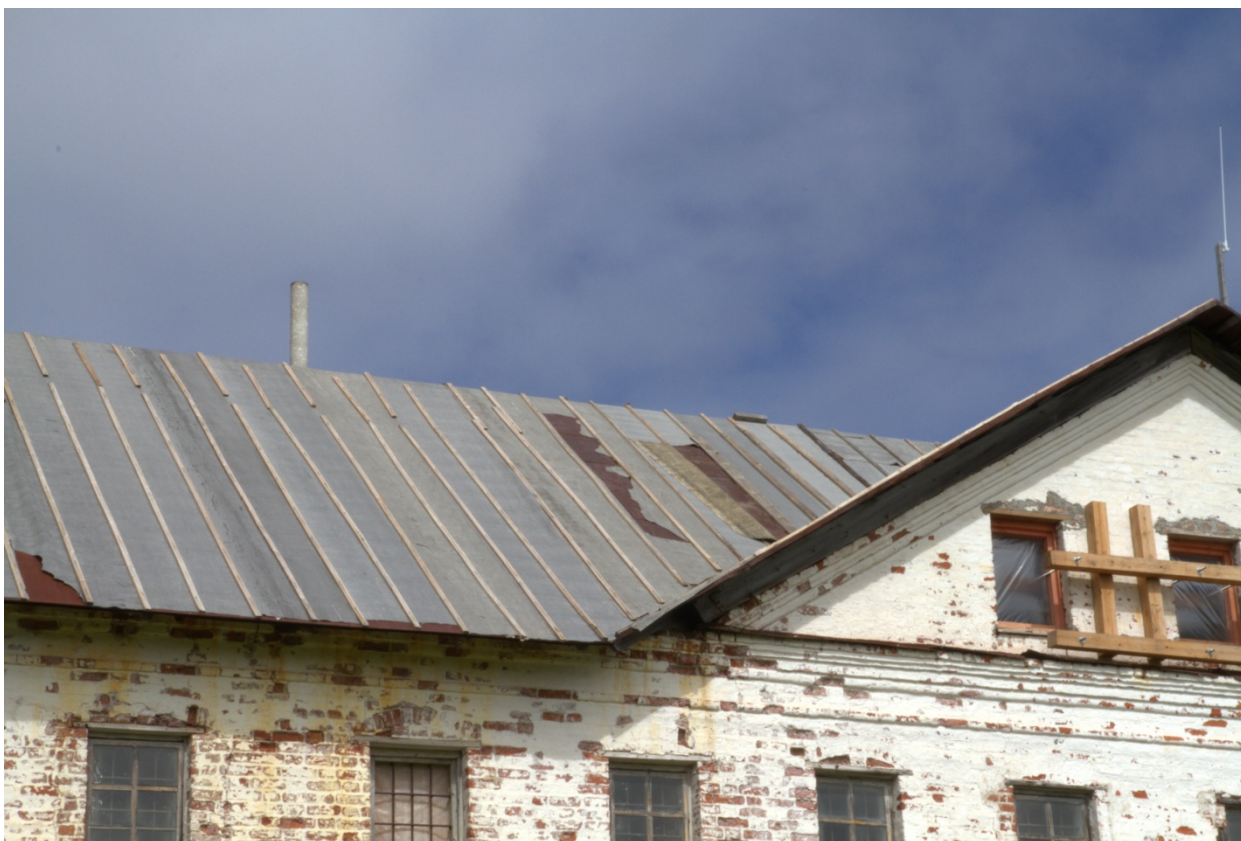
7. Повреждение ковра временной рулонной кровли келейного корпуса.  
Северный фасад. Дата съемки: июнь 2014 г.

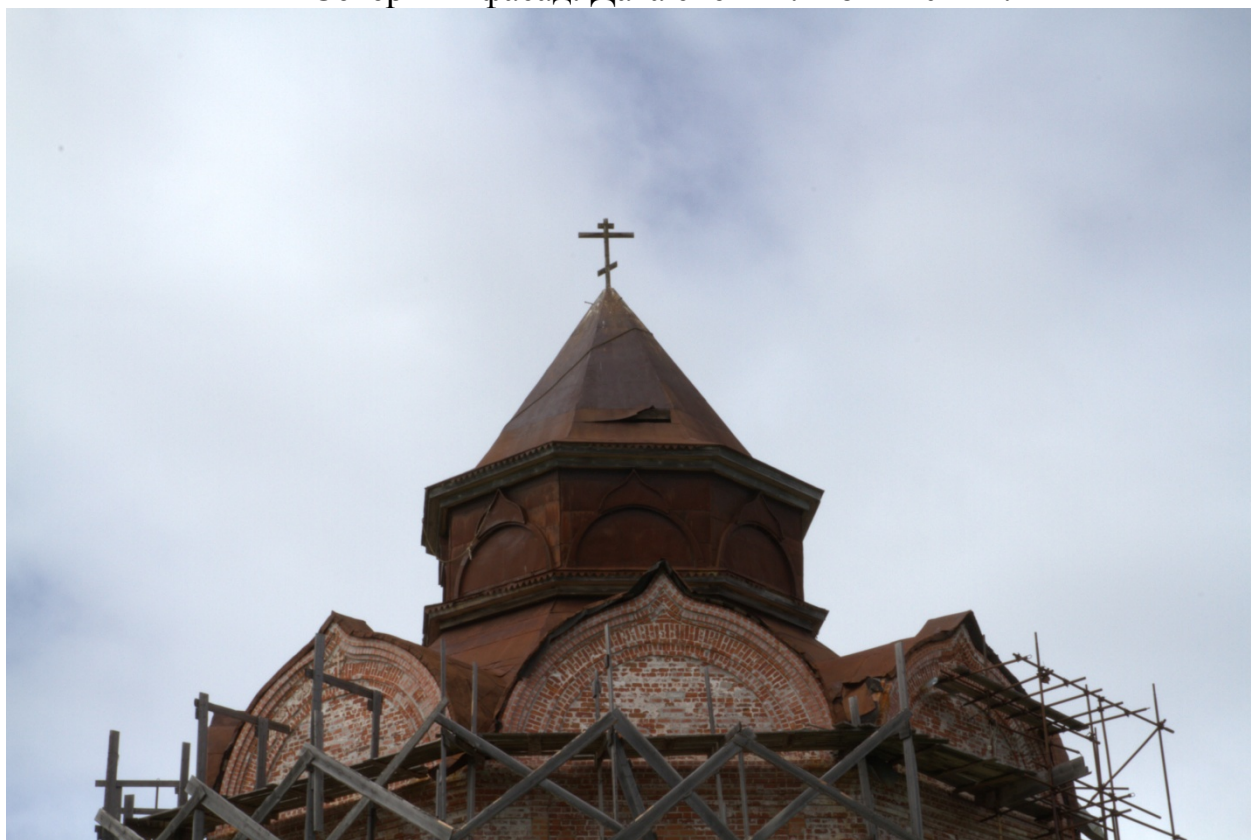
8. Повреждённый участок покрытия купола храма Святой Троицы.  
Вид с востока. Дата съемки: июнь 2014 г.

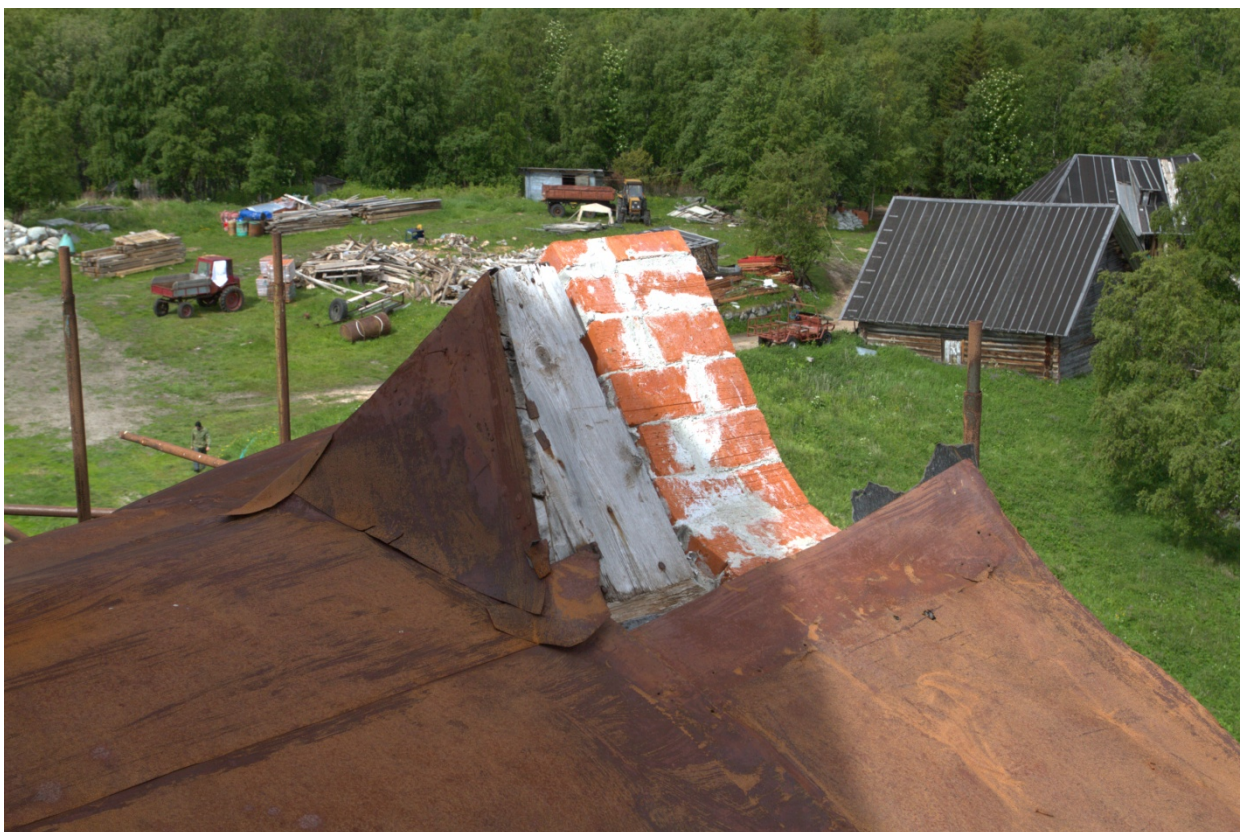
**9.** Повреждённый участок покрытия кокошника храма Святой Троицы.  
Дата съёмки: июнь 2014 г.

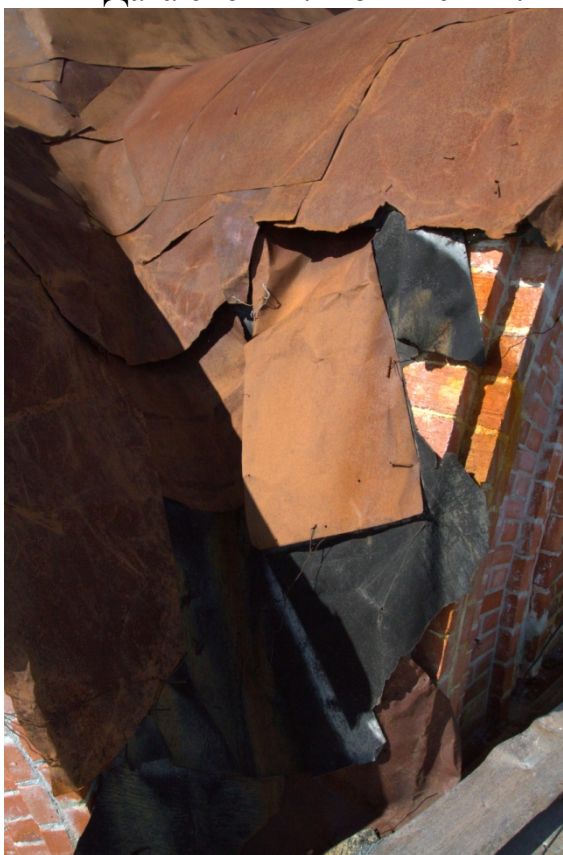
**10.** Повреждённый участок покрытия в ендове храма Святой Троицы.  
Дата съёмки: июнь 2014 г.

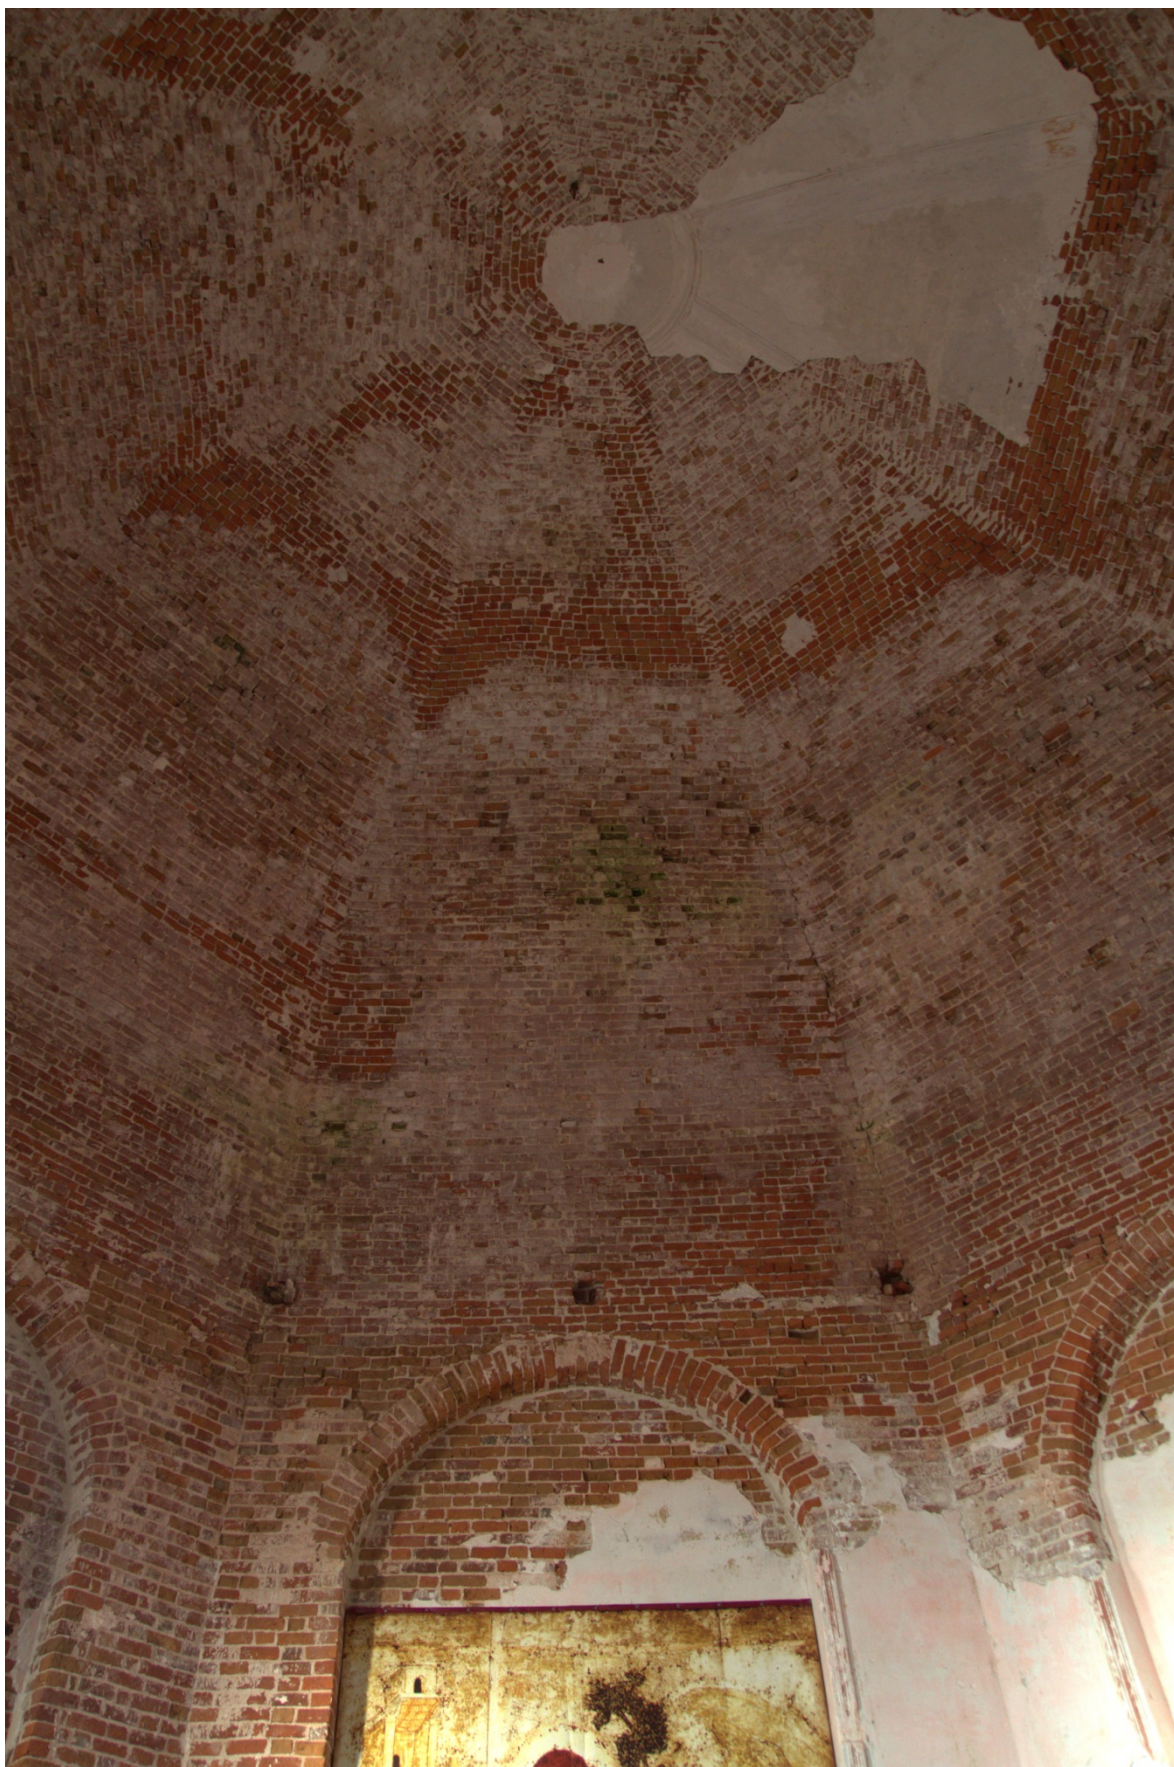
**11.** Участок замачивания свода храма Святой Троицы, выкрашивание кладки и раствора, плесень, трещины по ребрам свода.  
Вид изнутри на восточную стену. Дата съемки: июнь 2014 г.

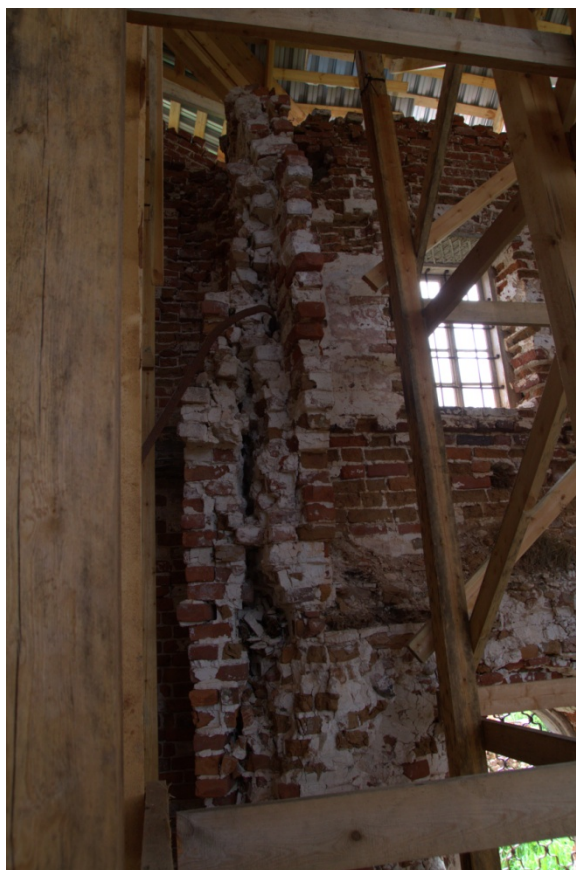
**12.** Аварийная стена между храмом Святой Троицы и храмом Михаила Малеина. Вид на южный участок стены. Дата съемки: июнь 2014 г.

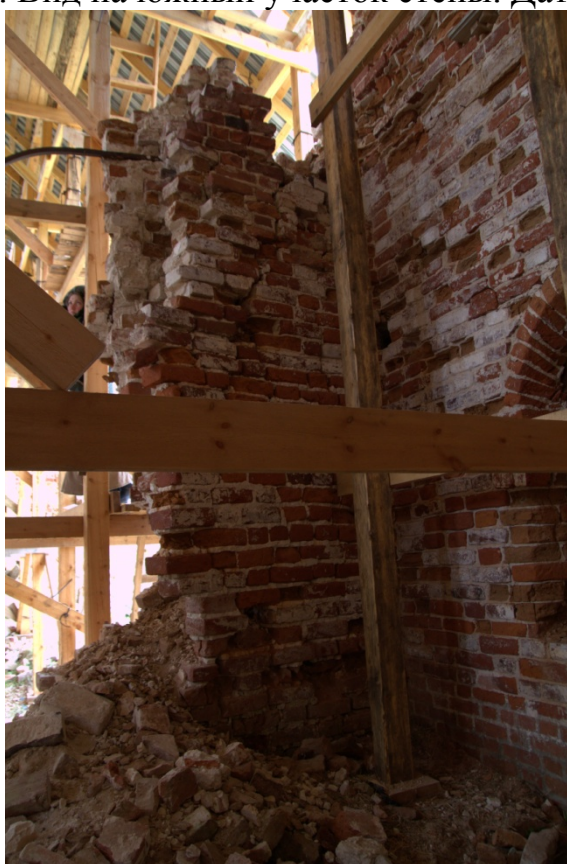
**13.** Аварийная стена между храмом Святой Троицы и храмом Михаила Малеина. Вид на северный участок стены. Дата съемки: июнь 2014 г.

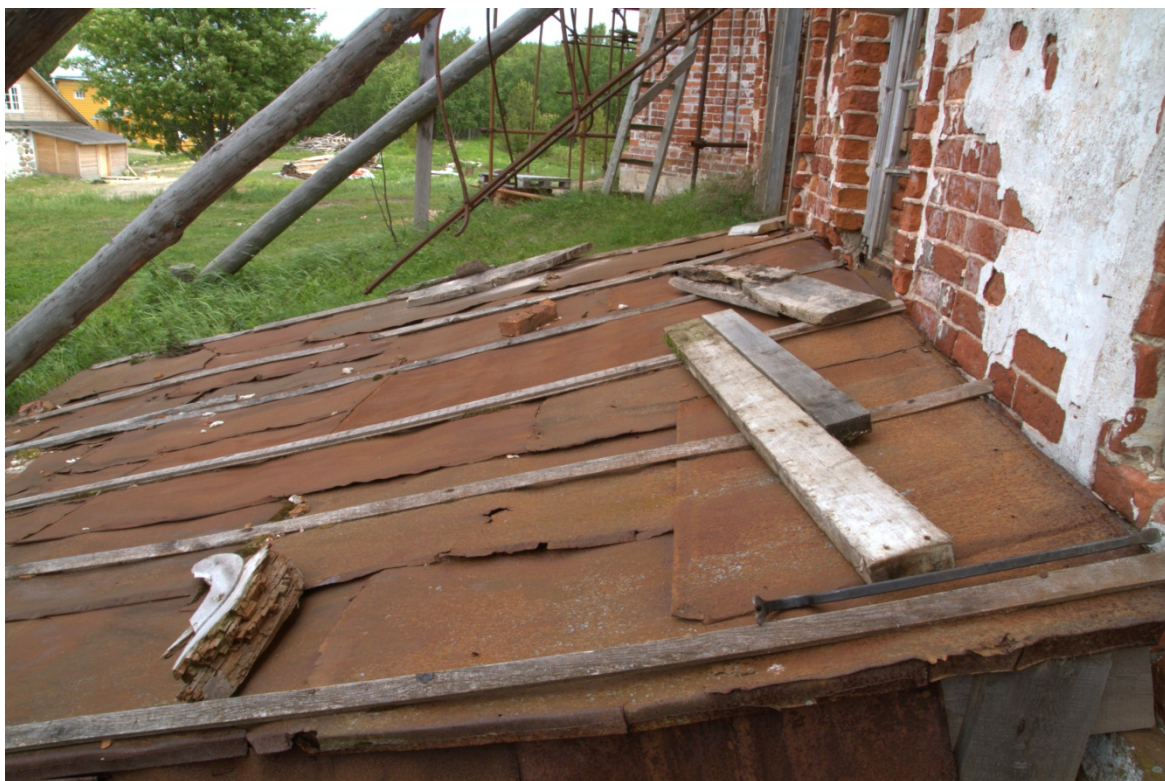
**14.** Временное покрытие входа в подполье храма Святой Троицы (отсутствие примыкания кровли к кладке, износ кровли). Дата съемки: июнь 2014 г.

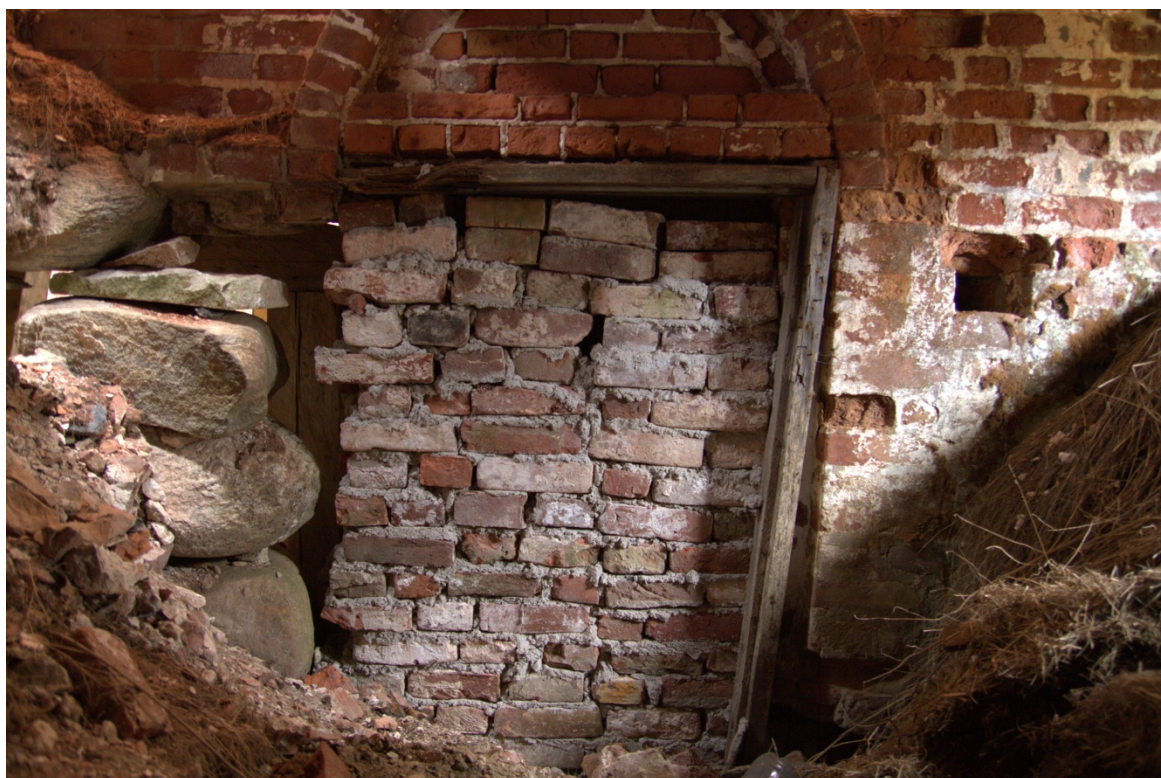
**15.** Аварийный участок фундамента храма Святой Троицы (разрушенная валунная кладка ф-та, заложенный дверной проём в подвал). Вид с севера из под временной кровли входа в подвал. Дата съемки: июнь 2014 г.

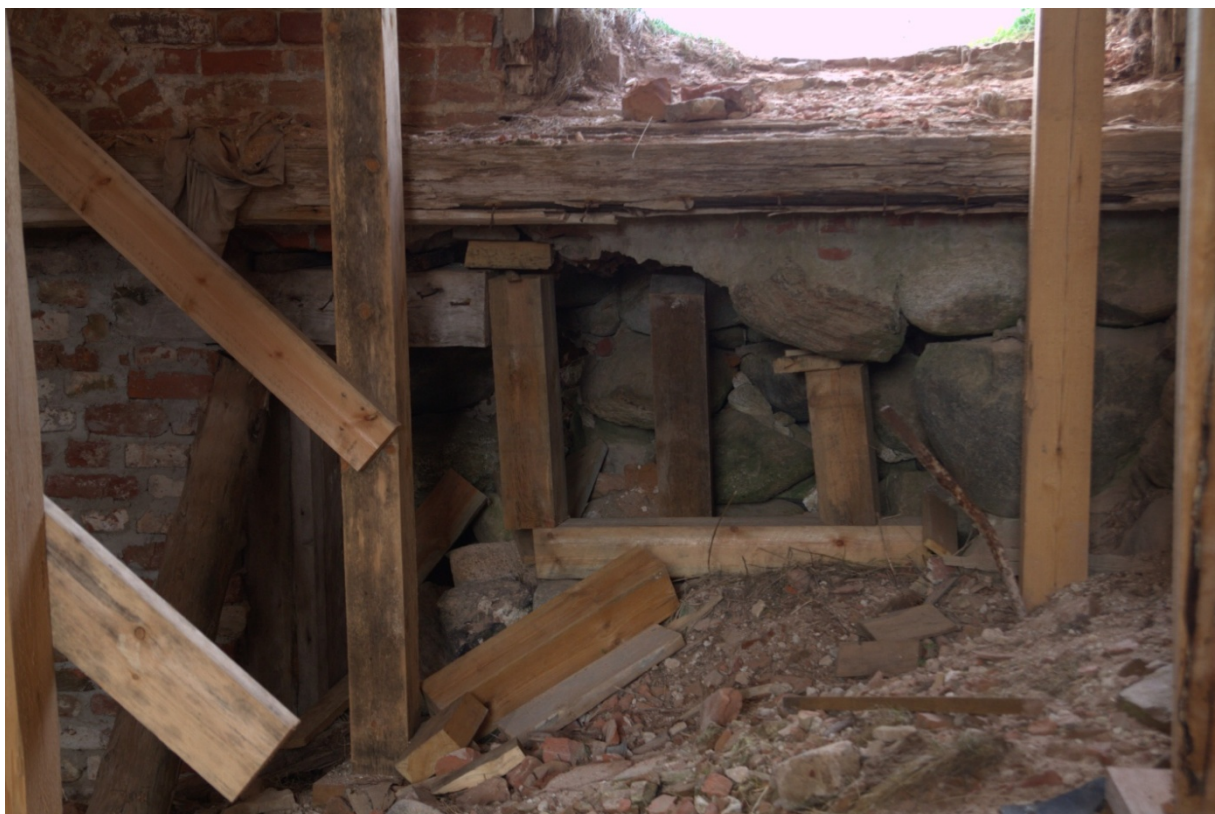
**16.** Аварийный участок фундамента храма Святой Троицы (разрушенная валунная кладка ф-та, подпорные стойки выключены из работы). Вид из храма (заложённый дверной проём в подвал на фото - слева). Дата съёмки: июнь 2014 г.

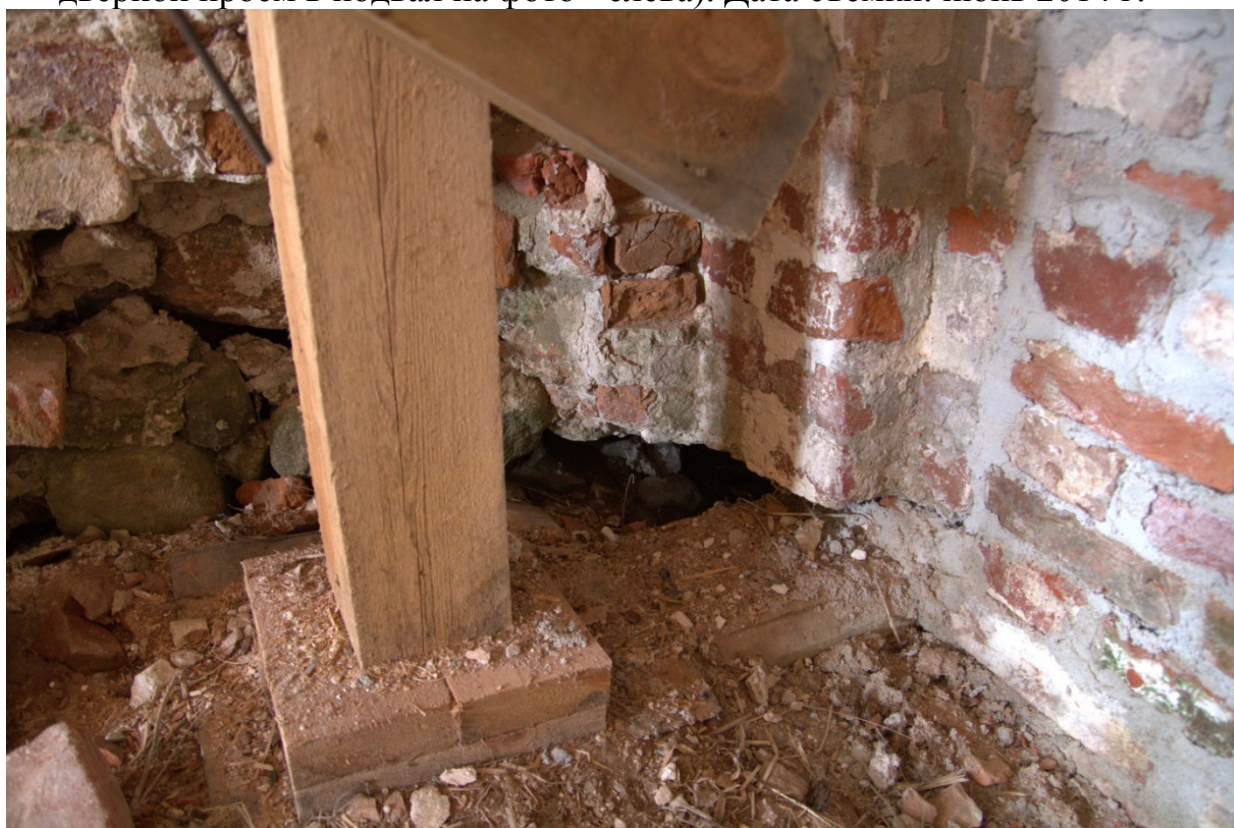
**17.** Отсутствие кладки в основании ф-та на участке между заложённым дверным проёмом в подвал (справа) и стеной храма Михаила Малеина (слева). Интерьер храма. Дата съёмки: июнь 2014 г.

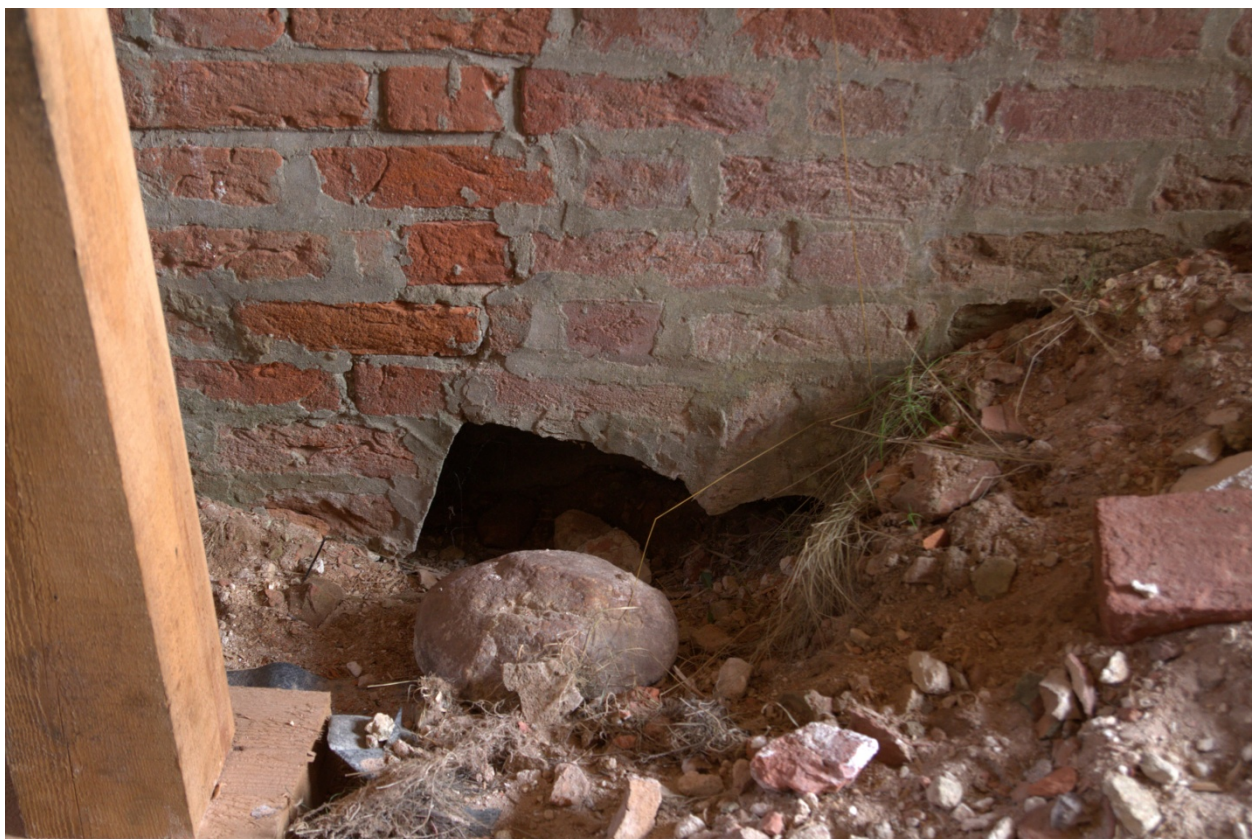
**18.** Вывал камней из подошвы фундамента стены храма Святой Троицы. Вид из паперти на восточную стену восьмерика. Дата съемки: июнь 2014 г.

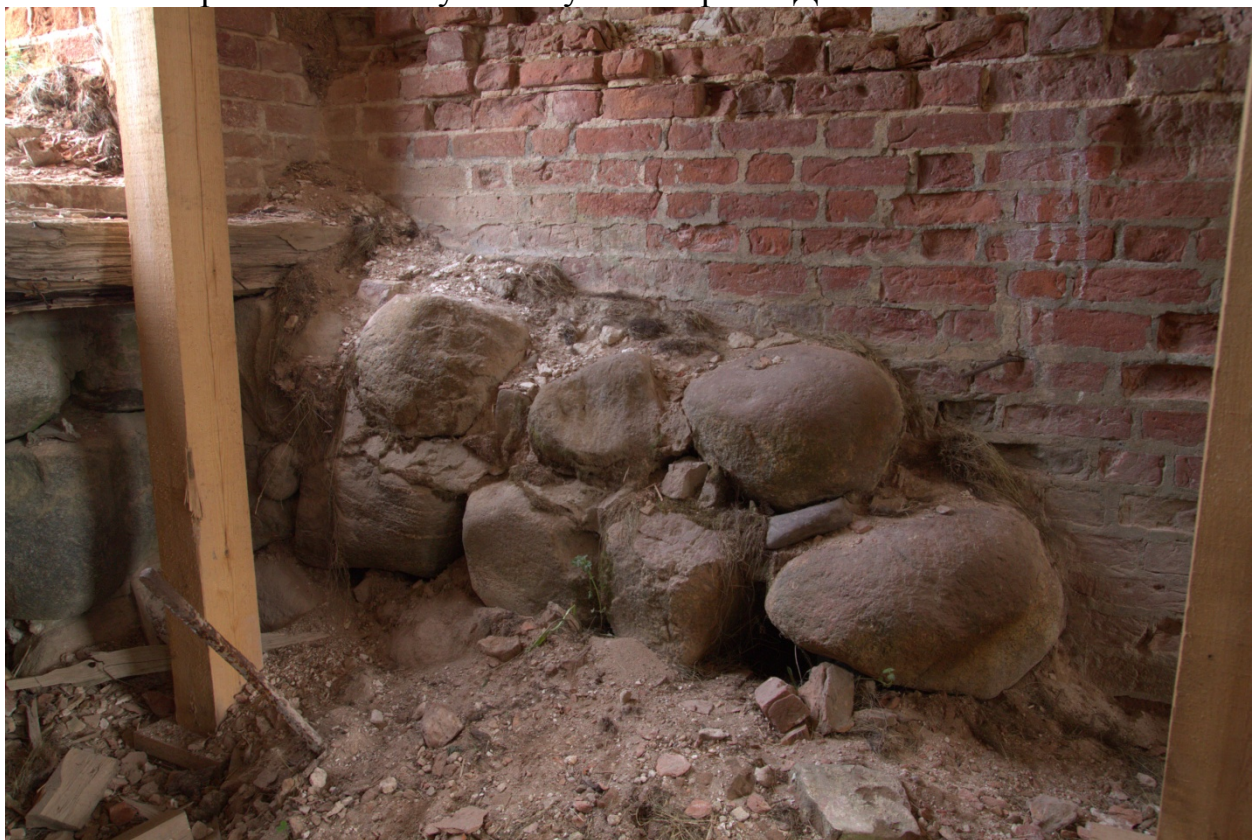
**19.** Незакреплённые валуны кладки фундамента храма Святой Троицы. Вид из паперти на восточную стену восьмерика. Дата съемки: июнь 2014 г.

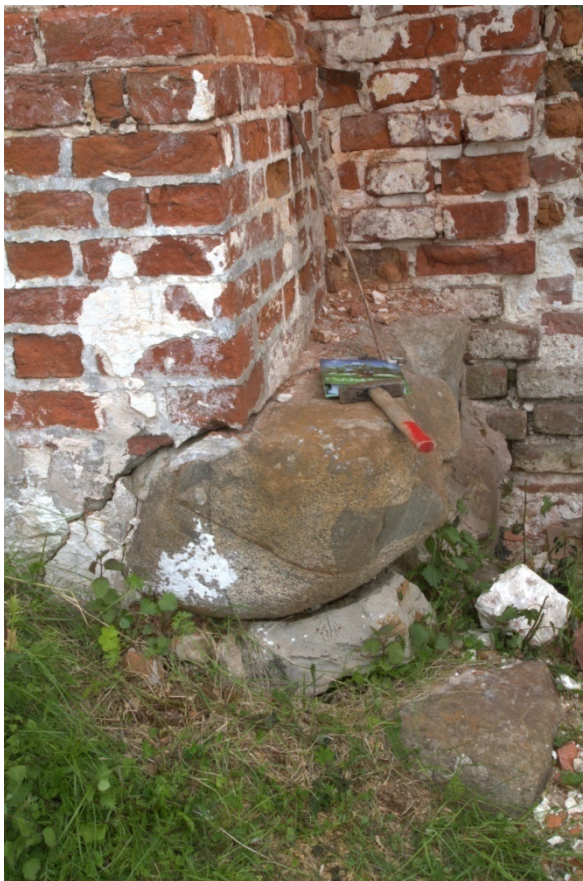
**20.** Подвижные валуны в кладке фундамента. Северо-западный угол храма Святой Троицы. Дата съемки: июнь 2014 г.

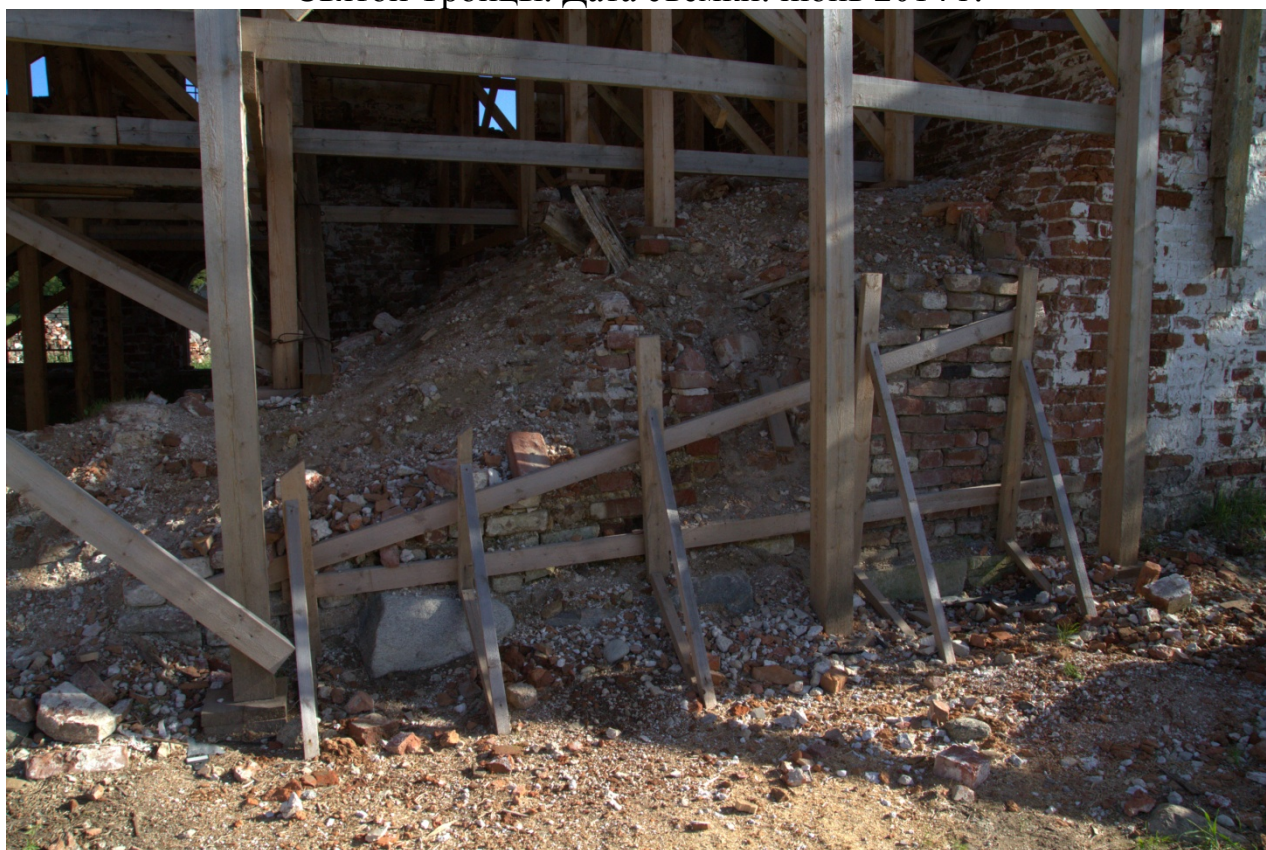
**21.** Завалы строительного мусора в храме Михаила Малеина.  
Дата съемки: июнь 2014 г.
