Храм во имя Святой Троицы, 1880-1884 г.

Архангельская обл., Соловецкий район, о. Анзер, Свято-Троицкий скит

Раздел II. КОМПЛЕКСНЫЕ НАУЧНЫЕ ИССЛЕДОВАНИЯ

Часть 2. Археологические исследования

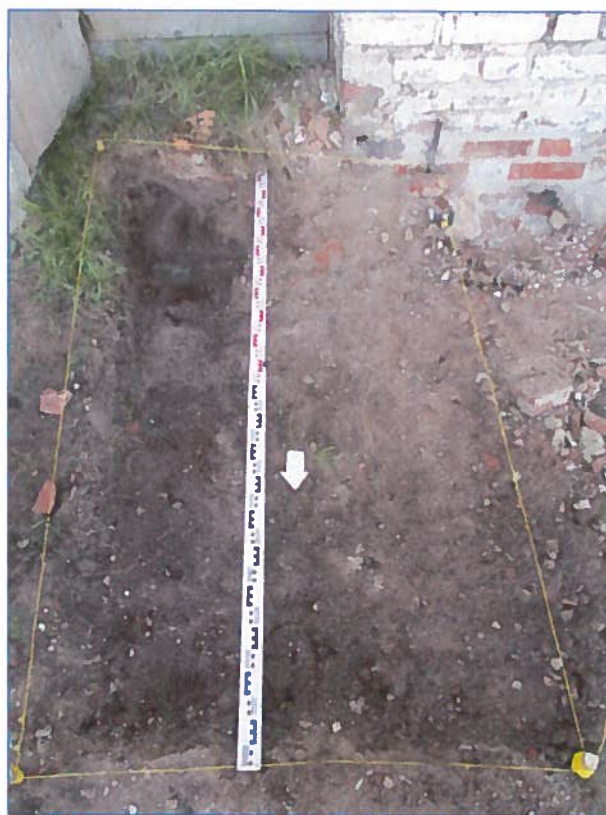
Рис. 115. АЭ САФУ-2014. О. Анзер. Свято-Троицкий скит. Центральный комплекс. Шурф 2. До начала земляных работ. Вид с севера.

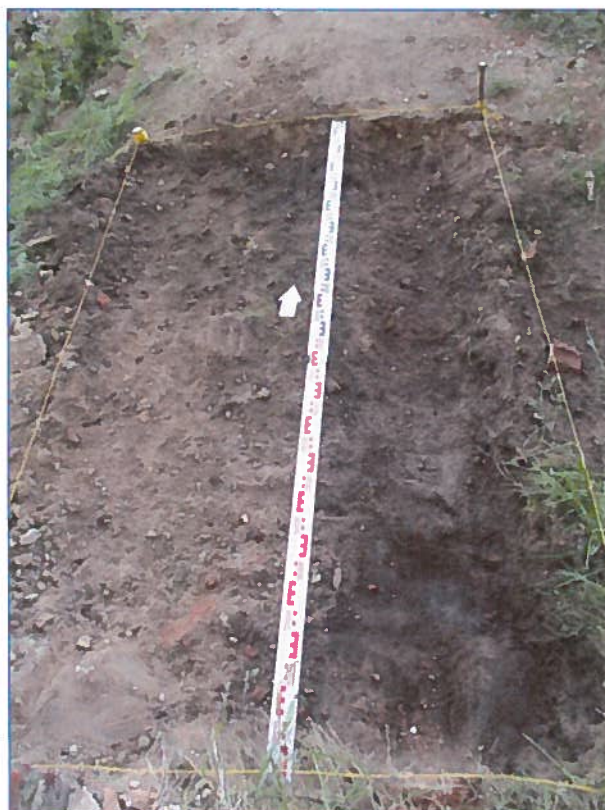
Рис. 116. АЭ САФУ-2014. О. Анзер. Свято-Троицкий скит. Центральный комплекс. Шурф 2. После снятия дерна. Вид с севера.

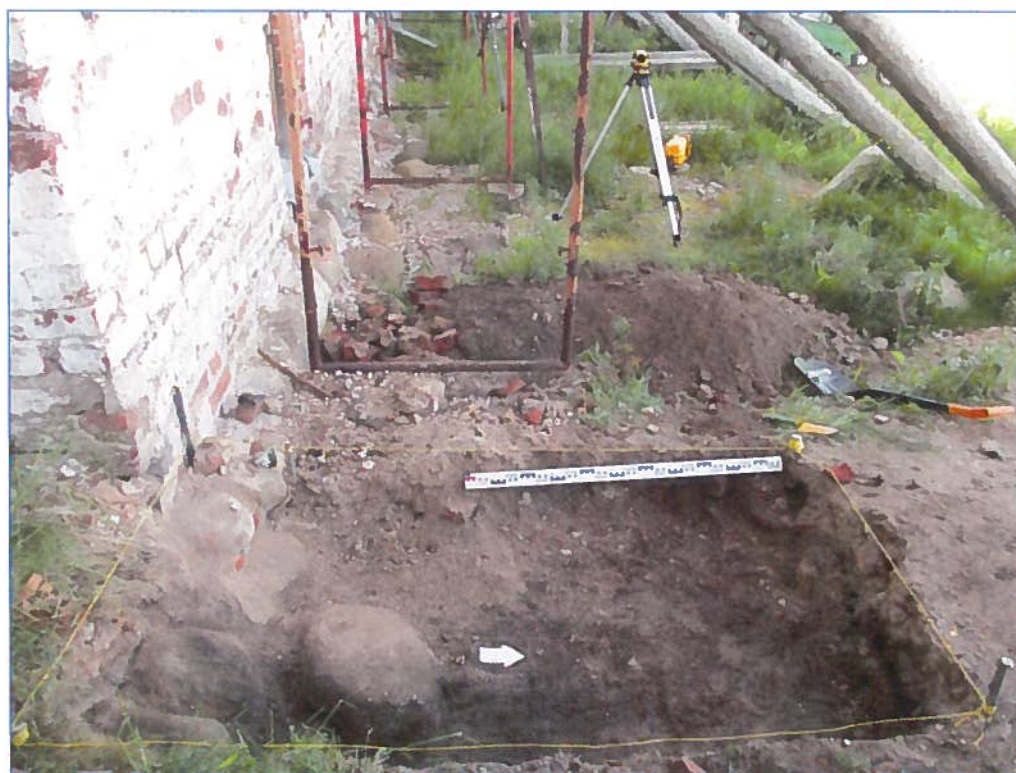
Рис. 117. АЭ САФУ-2014. О. Анзер. Свято-Троицкий скит. Центральный комплекс. Шурф 2. После снятия дерна. Вид с юга.

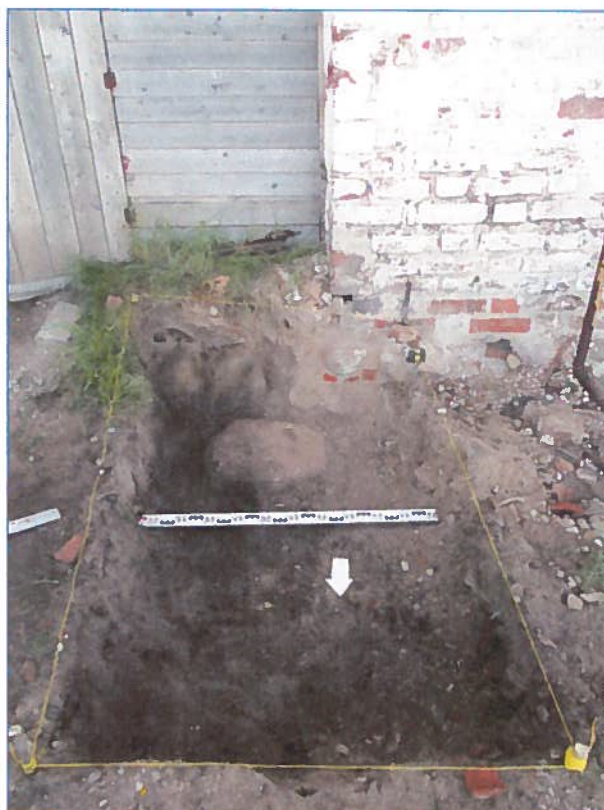
Рис. 118. АЭ САФУ-2014. О. Анзер. Свято-Троицкий скит. Центральный комплекс. Шурф 2. Пласт 1 (-20). Вид с востока.

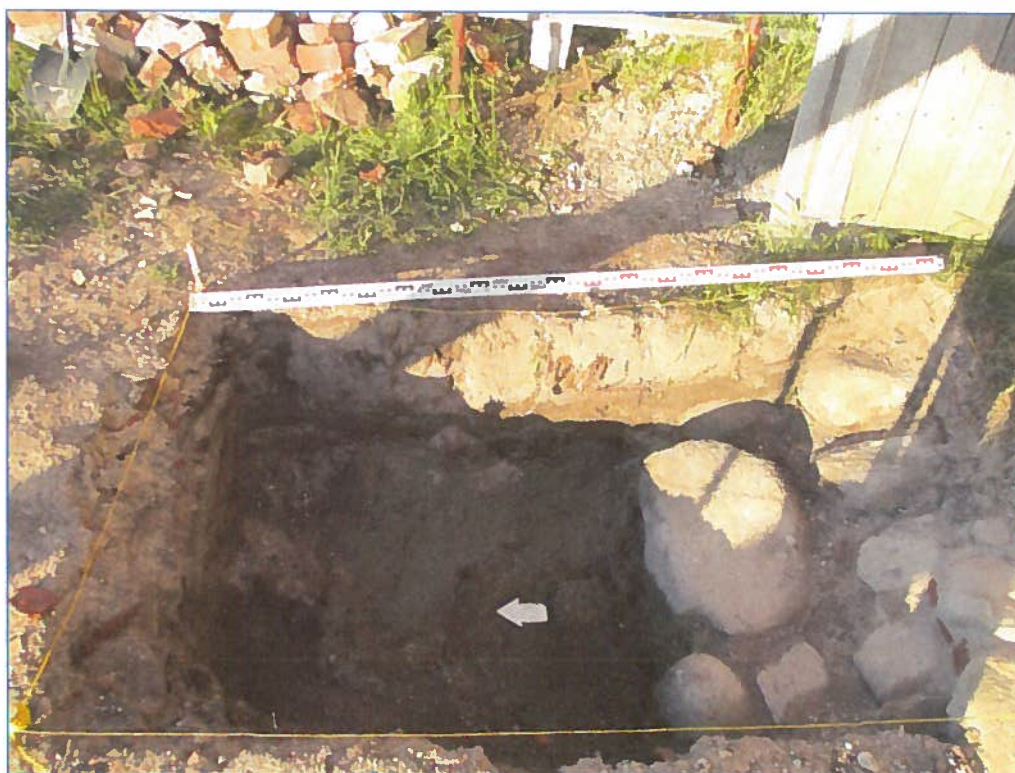
Рис. 119. АЭ САФУ-2014. О. Анзер. Свято-Троицкий скит. Центральный комплекс. Шурф 2. Пласт 1 (-20). Вид с севера.

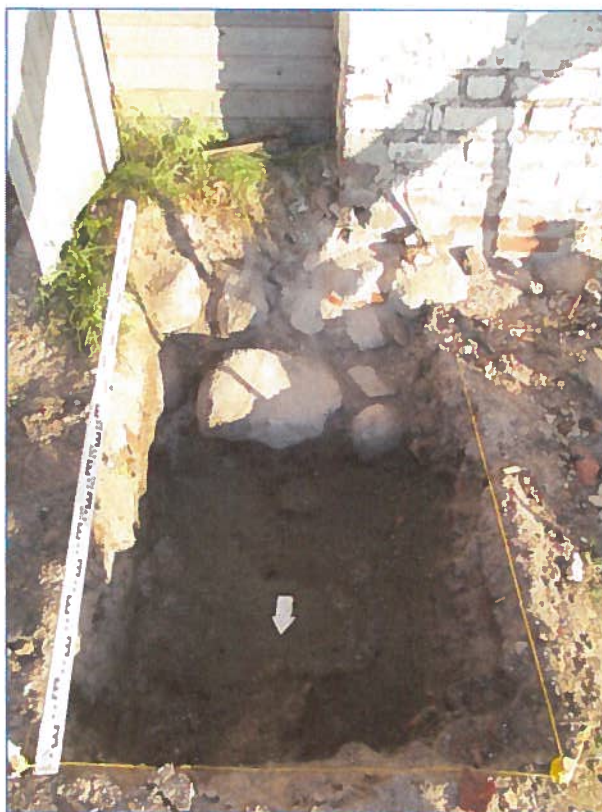
Рис. 120. АЭ САФУ-2014. О. Анзер. Свято-Троицкий скит. Центральный комплекс. Шурф 2. Пласт 2 (-40). Вид с запада.

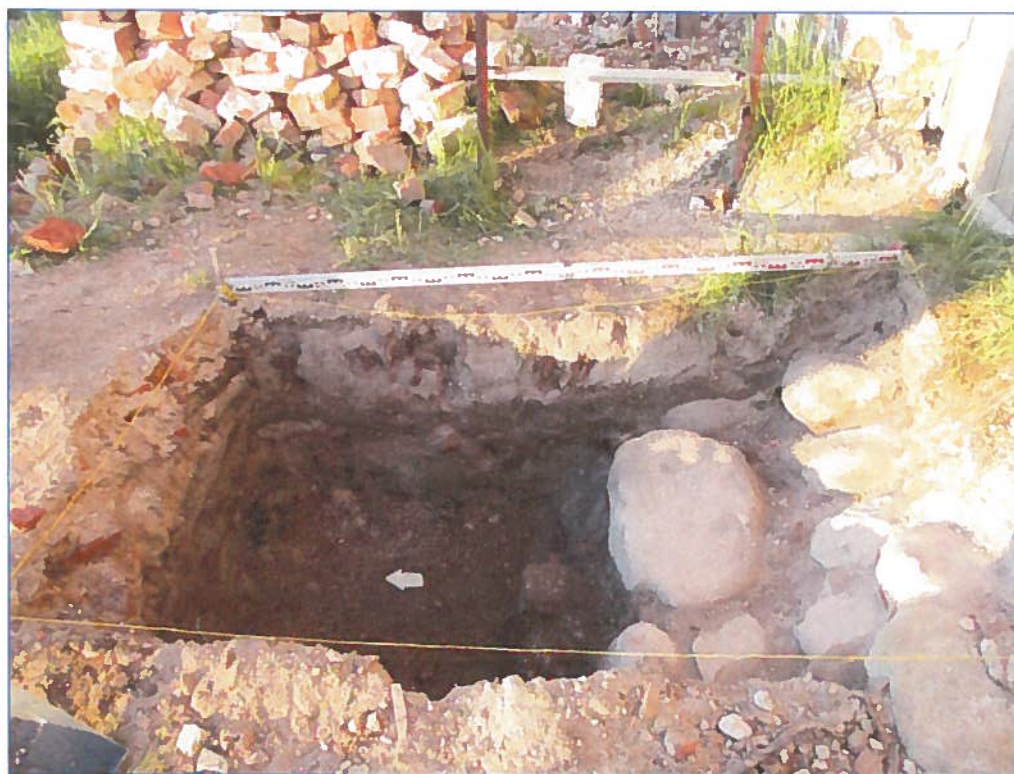
Рис. 121. АЭ САФУ-2014. О. Анзер. Свято-Троицкий скит. Центральный комплекс. Шурф 2. Пласт 2 (-40). Вид с севера.

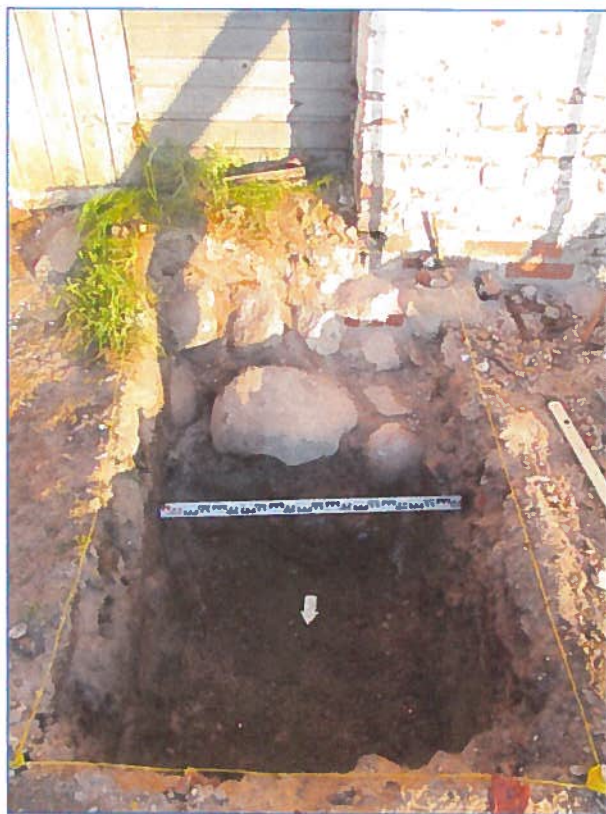
Рис. 122. АЭ САФУ-2014. О. Анзер. Свято-Троицкий скит. Центральный комплекс. Шурф 2. Пласт 3 (-60). Вид с запада.

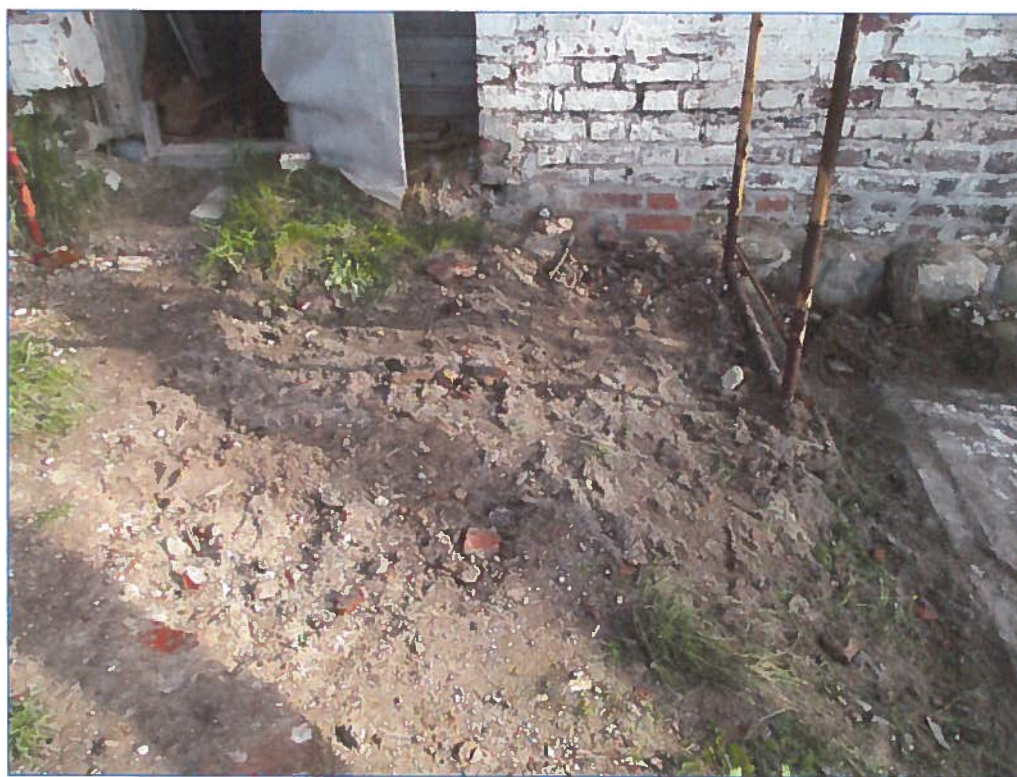
Рис. 123. АЭ САФУ-2014. О. Анзер. Свято-Троицкий скит. Центральный комплекс. Шурф 2. Пласт 3 (-60). Вид с севера.

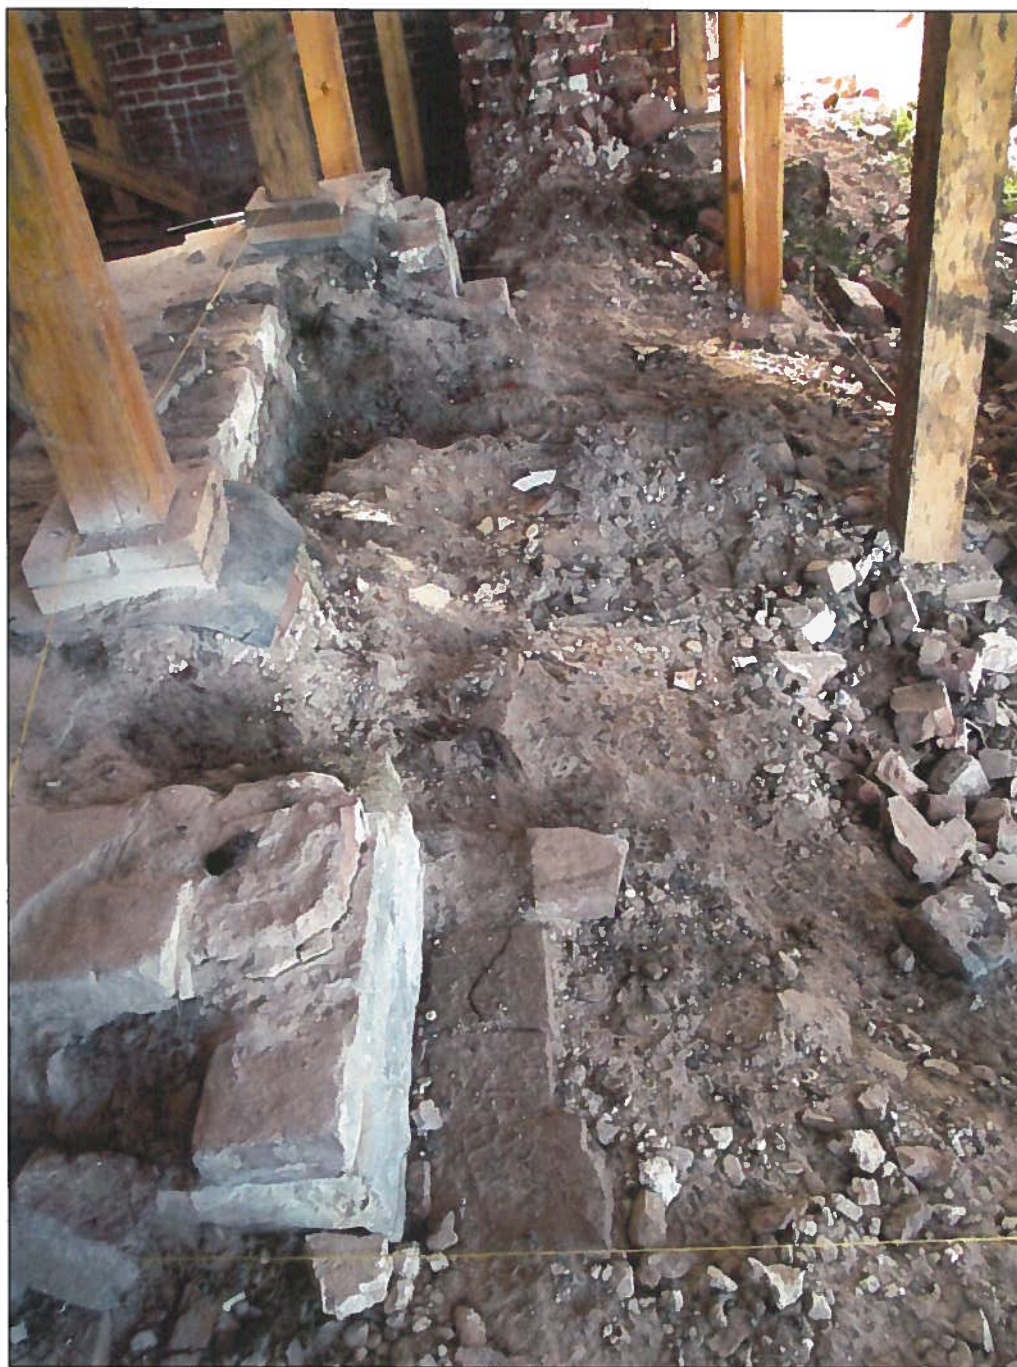
Рис. 124. АЭ САФУ-2014. О. Анзер. Свято-Троицкий скит. Центральный комплекс. Шурф 2. Рекультивация. Вид с севера.

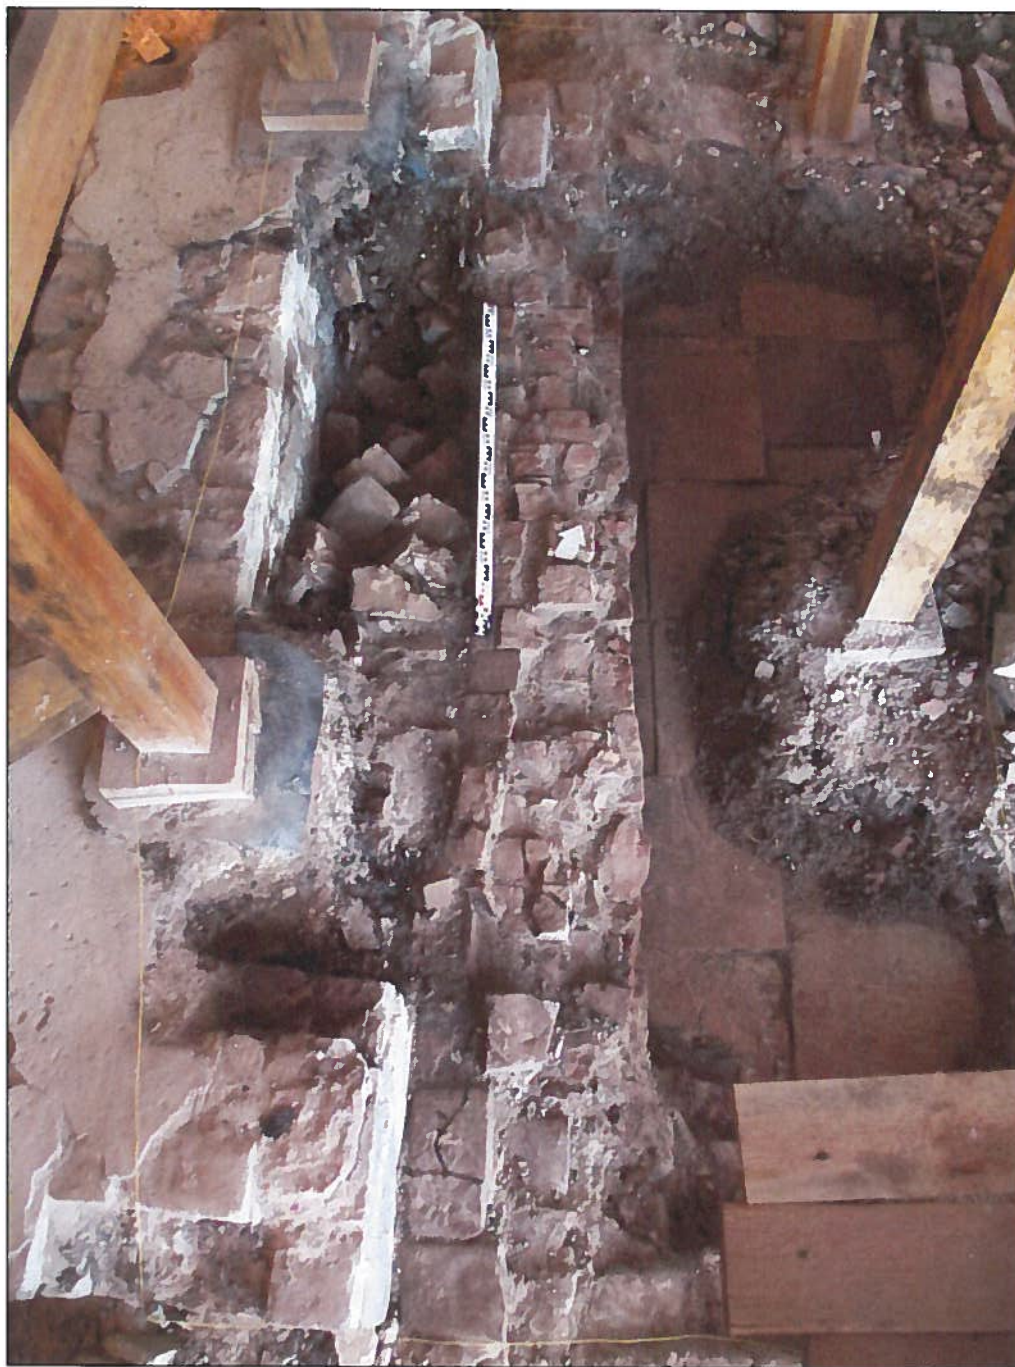
Рис. 126. АЭ САФУ-2014. О. Анзер. Свято-Троицкий скит. Центральный комплекс. Шурф 2. Расчистка кирпичной стены, а также пола мощенного белокаменными плитами. Вид с юго-востока.

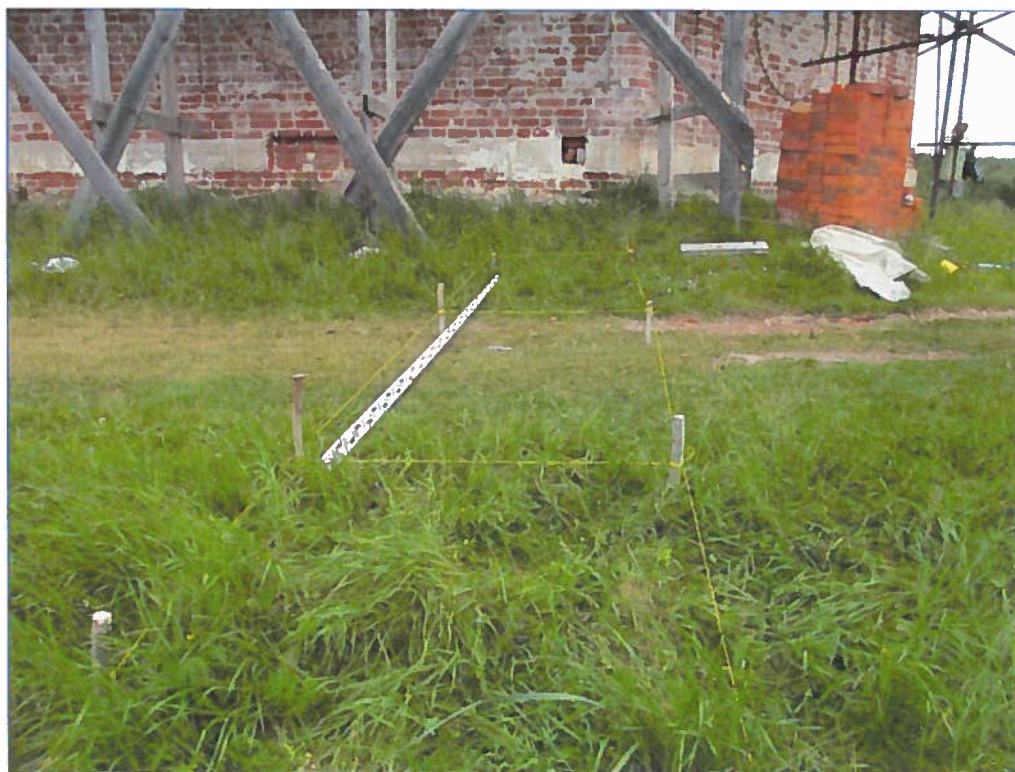
Рис. 127. АЭ САФУ-2014. О. Анзер. Свято-Троицкий скит. Центральный комплекс. Шурф 8. До начала земляных работ. Вид с севера.

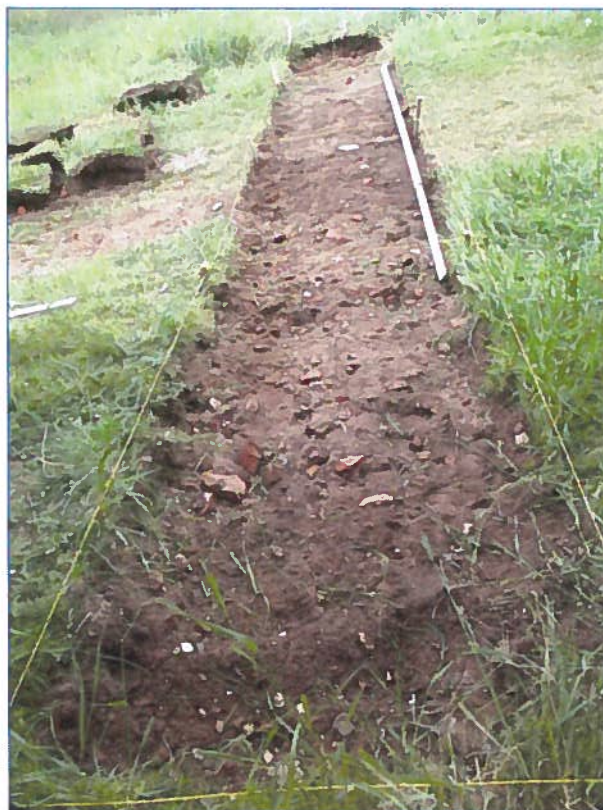
Рис. 128. АЭ САФУ-2014. О. Анзер. Свято-Троицкий скит. Центральный комплекс. Шурф 8. До начала земляных работ. Вид с востока.

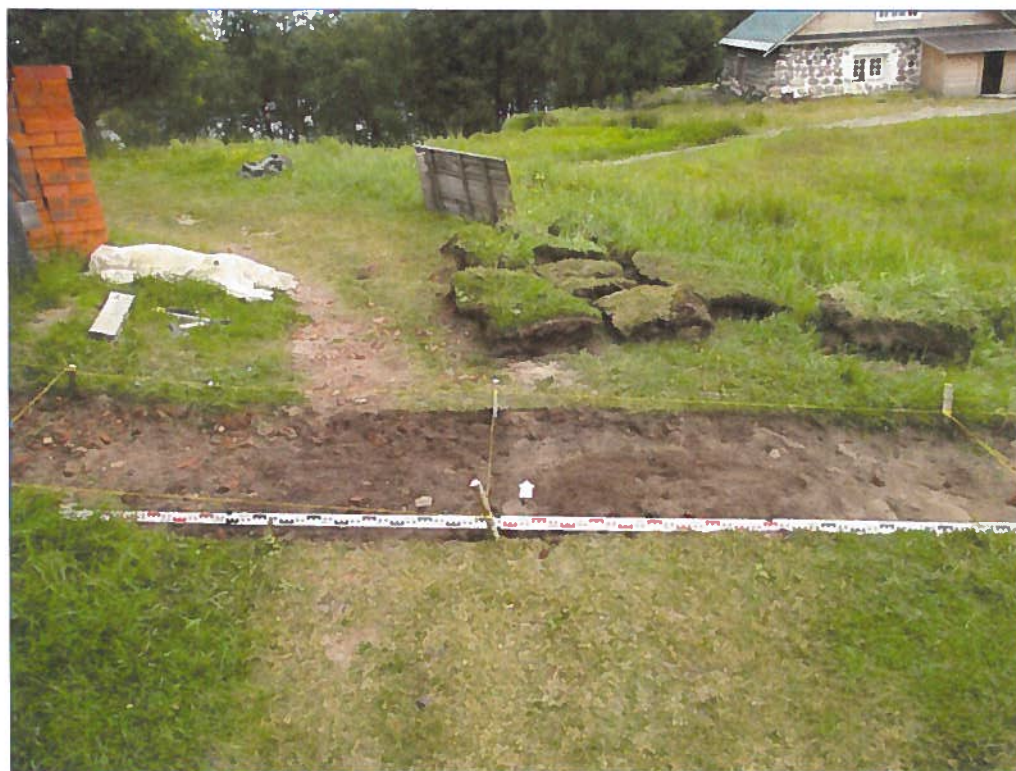
Рис. 129. АЭ САФУ-2014. О. Анзер. Свято-Троицкий скит. Центральный комплекс. Шурф 8. После снятия дерна. Вид с запада.

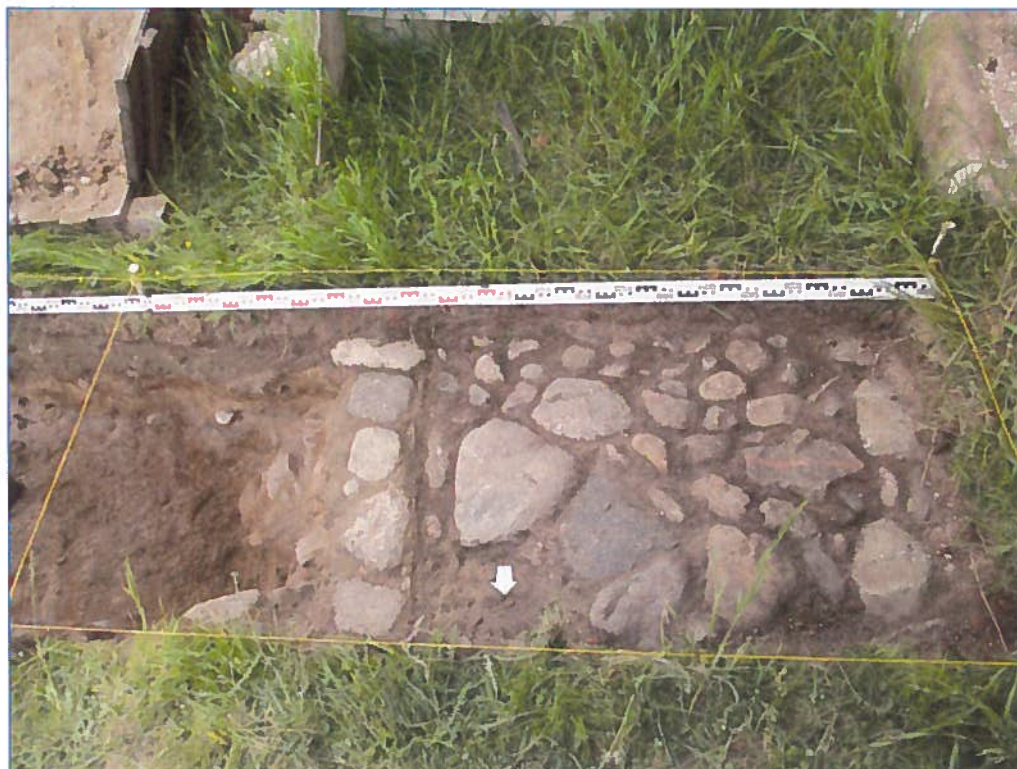
Рис. 130. АЭ САФУ-2014. О. Анзер. Свято-Троицкий скит. Центральный комплекс. Шурф 8. После снятия дерна. Вид с юга.

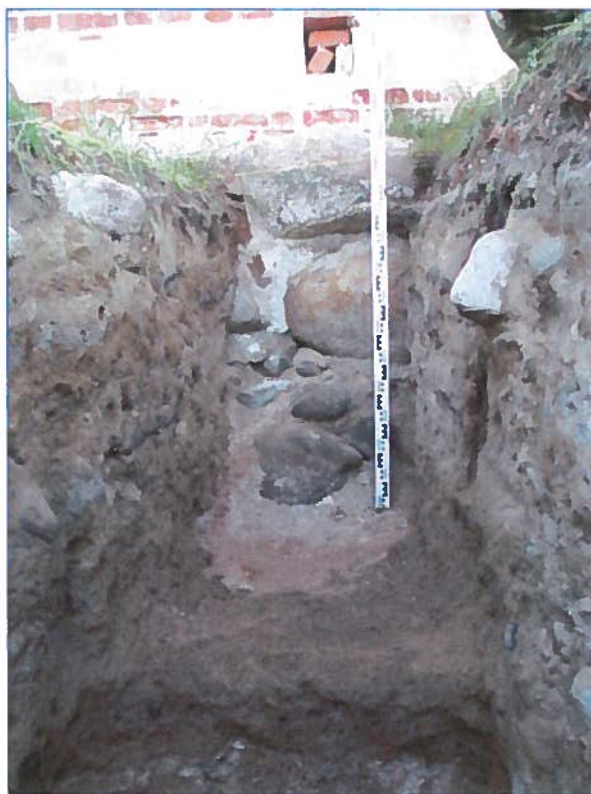
Рис. 140. АЭ САФУ-2014. О.Анзер. Свято-Троицкий скит. Центральный комплекс. Шурф 8. Пласт 3 (-60). Общий вид.

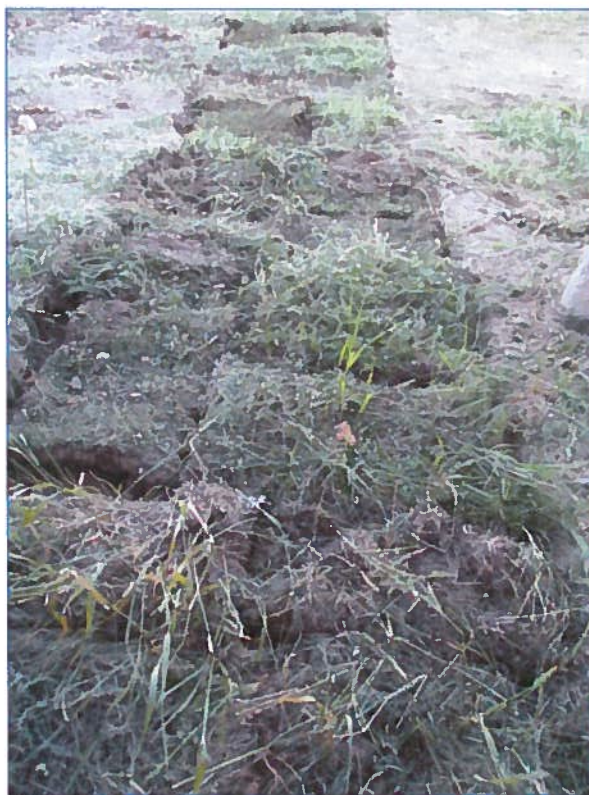
Рис. 141. АЭ САФУ-2014. О.Анзер. Свято-Троицкий скит. Центральный комплекс. Шурф 8. Разбор отмостки. Западный борт.

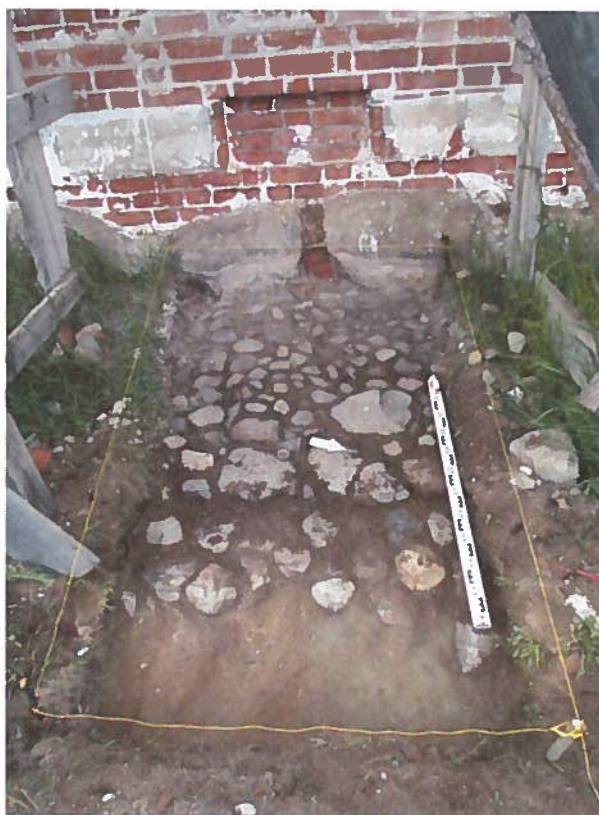
Рис. 144. АЭ САФУ-2014. О. Анзер. Свято-Троицкий скит. Центральный комплекс. Шурф 4. Расчистка булыжной отмостки.

Исследования на о-ве Анзер позволили выяснить наличие и ширину булыжной отмостки вокруг Троицкого храма (шурфы 4–6), характер технической подсыпки под искусственную грунтовую подошву комплекса, особенности технического исполнения валунной подпорной стены (шурф 3). В раскопе 1 обнаружен деревянный лестничный марш, ведущий в подклетный этаж.

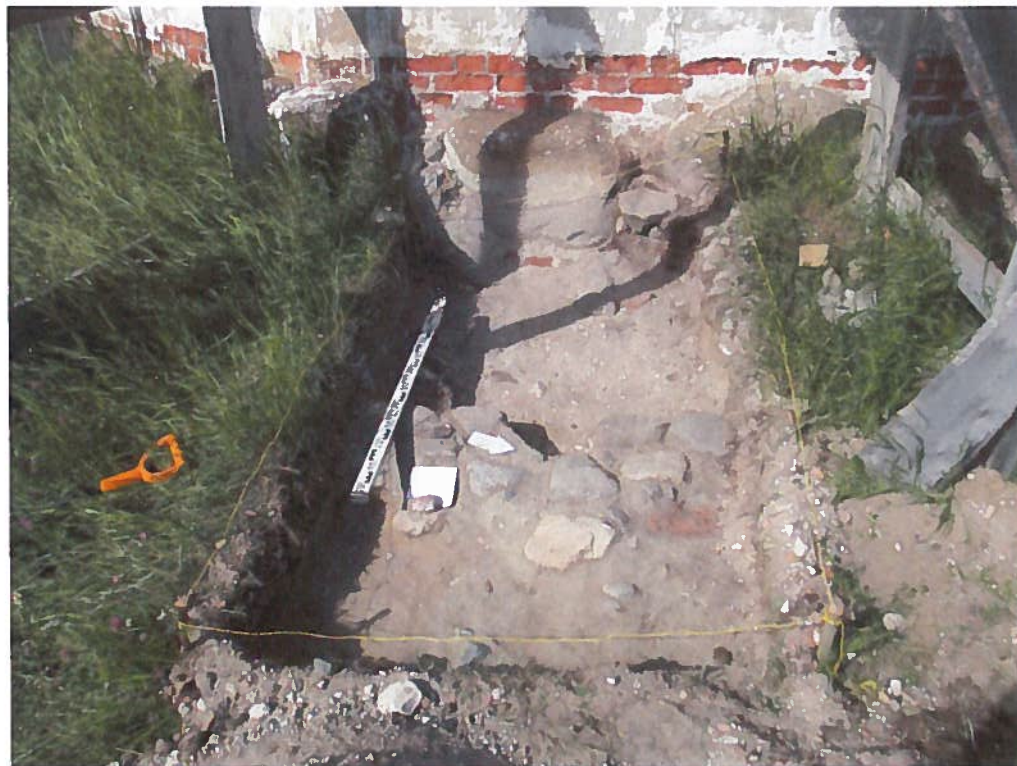
Рис. 146. АЭ САФУ-2014. О. Анзер. Свято-Троицкий скит. Центральный комплекс. Шурф 5. Расчистка булыжной отмостки.

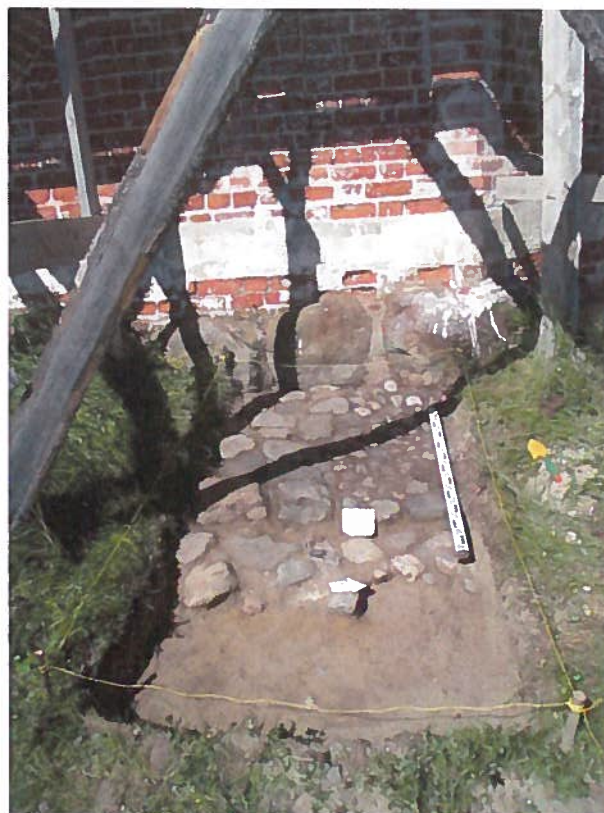
Рис. 148. АЭ САФУ-2014. О. Анзер. Свято-Троицкий скит. Центральный комплекс. Шурф 6. Расчистка булыжной отмостки.

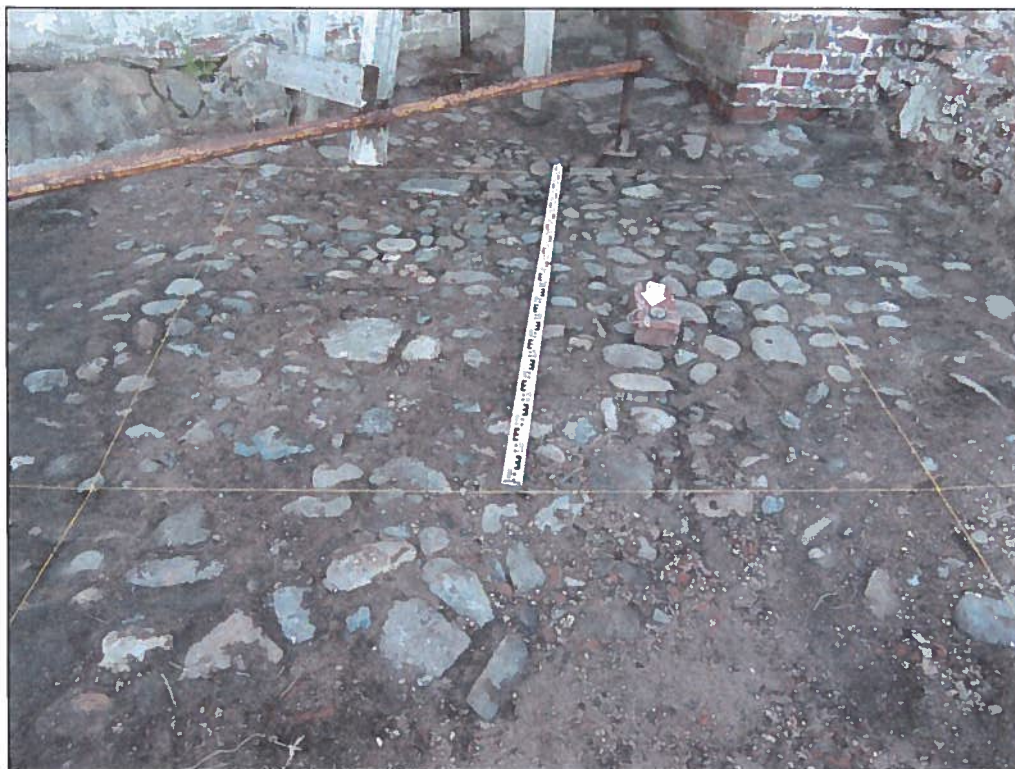
Рис. 155. АЭ САФУ-2014. О. Анзер. Свято-Троицкий скит. Центральный комплекс. Раскоп 1. Сектор 1. Зачистка до булыжной отмостки. Вид с севера.

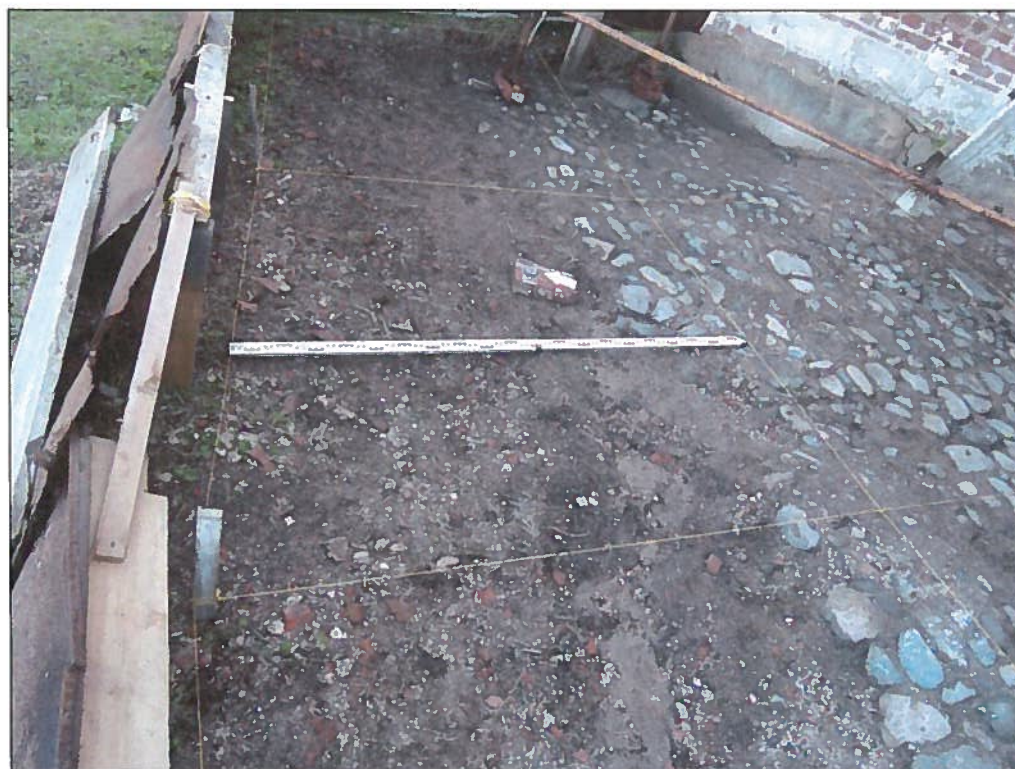
Рис. 156. АЭ САФУ-2014. О. Анзер. Свято-Троицкий скит. Центральный комплекс. Раскоп 1. Сектор 1. Зачистка до булыжной отмостки. Вид с востока.

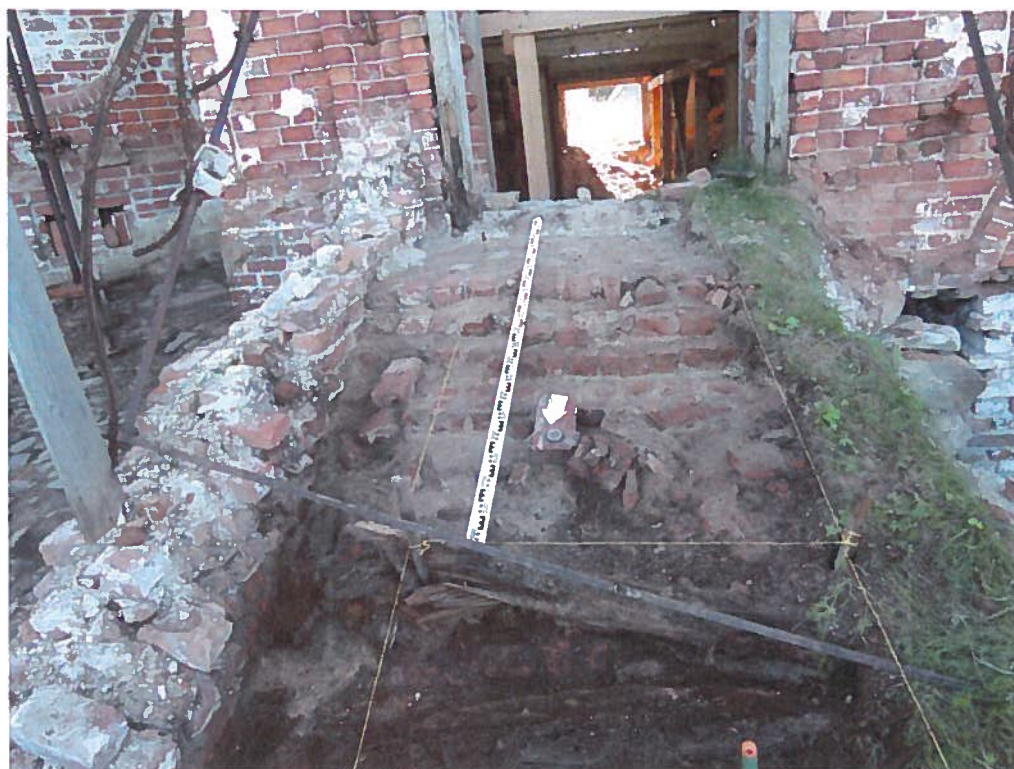
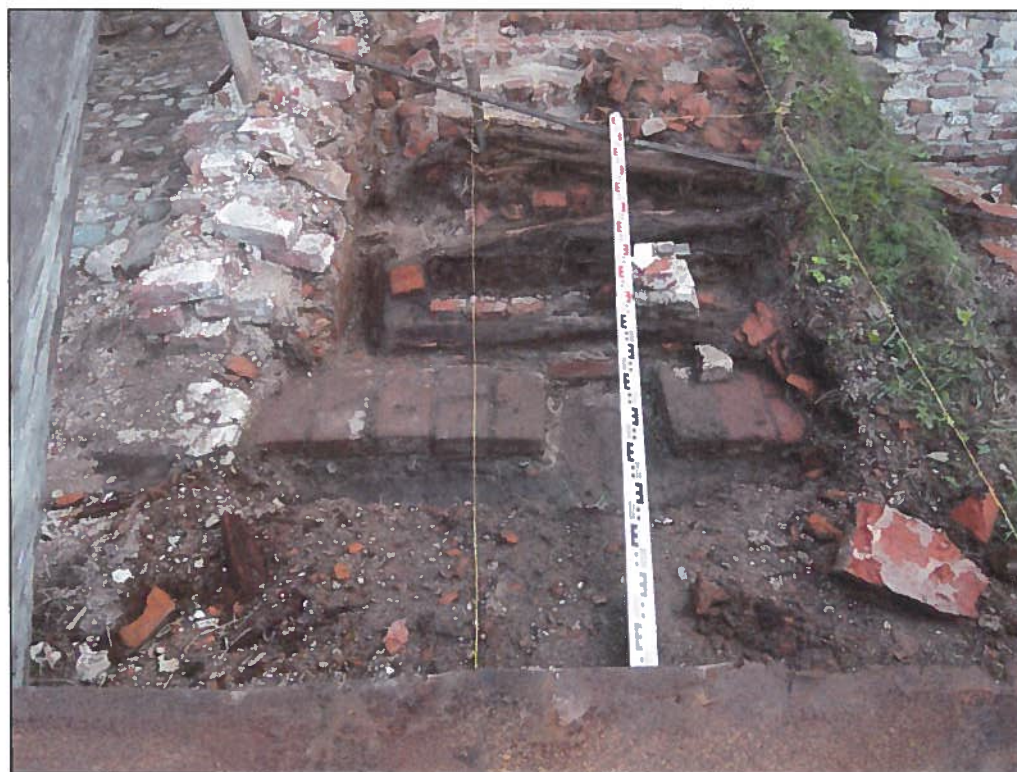
Рис. 157. АЭ САФУ-2014. О. Анзер. Свято-Троицкий скит. Центральный комплекс. Раскоп 1. Сектор 1. Расчистка кирпичного лестничного марша с остатками деревянных ступеней. Вид с севера.

Рис. 158. АЭ САФУ-2014. О. Анзер. Свято-Троицкий скит. Центральный комплекс. Раскоп 1. Сектор 1. Расчистка кирпичного лестничного марша с остатками деревянных ступеней. Вид с севера.

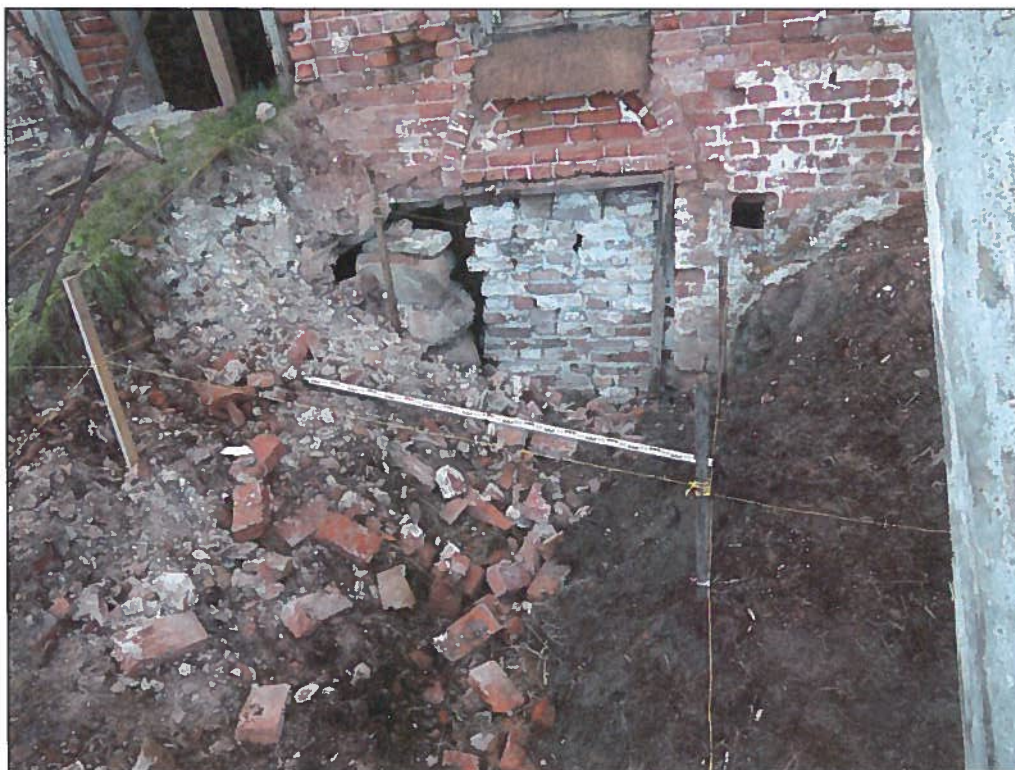
Рис. 159. АЭ САФУ-2014. О. Анзер. Свято-Троицкий скит. Центральный комплекс. Раскоп 1. Сектор 2. Снятие консервации. Вид с севера.

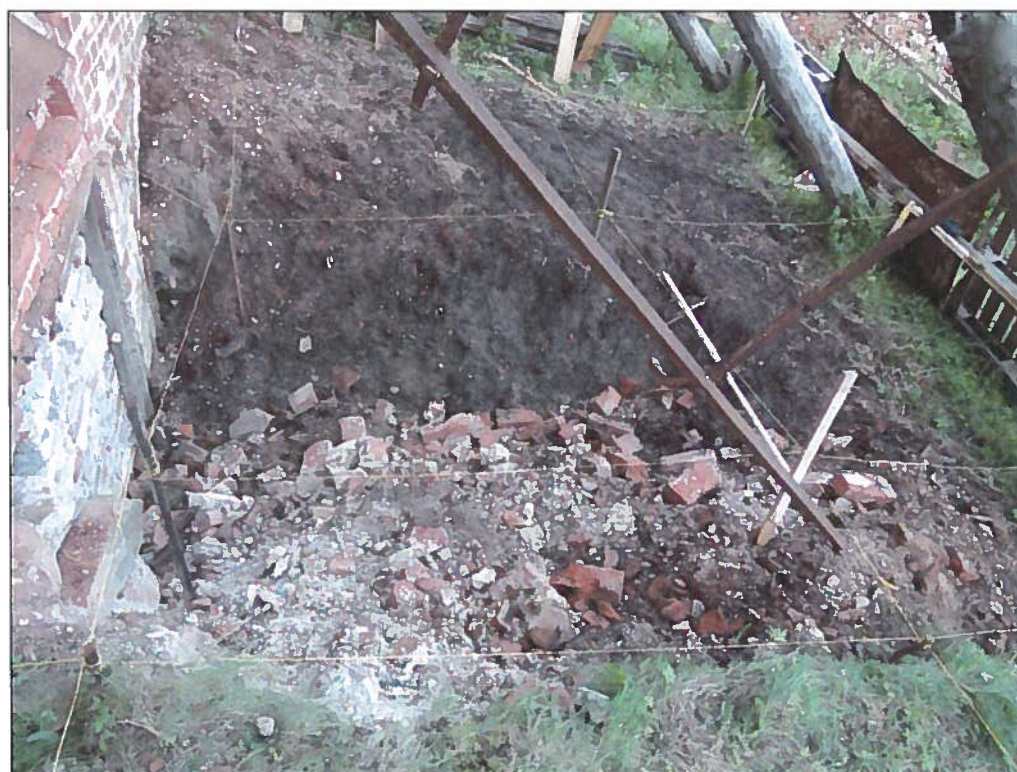
Рис. 160. АЭ САФУ-2014. О. Анзер. Свято-Троицкий скит. Центральный комплекс. Раскоп 1. Сектор 2. Снятие консервации. Вид с востока.

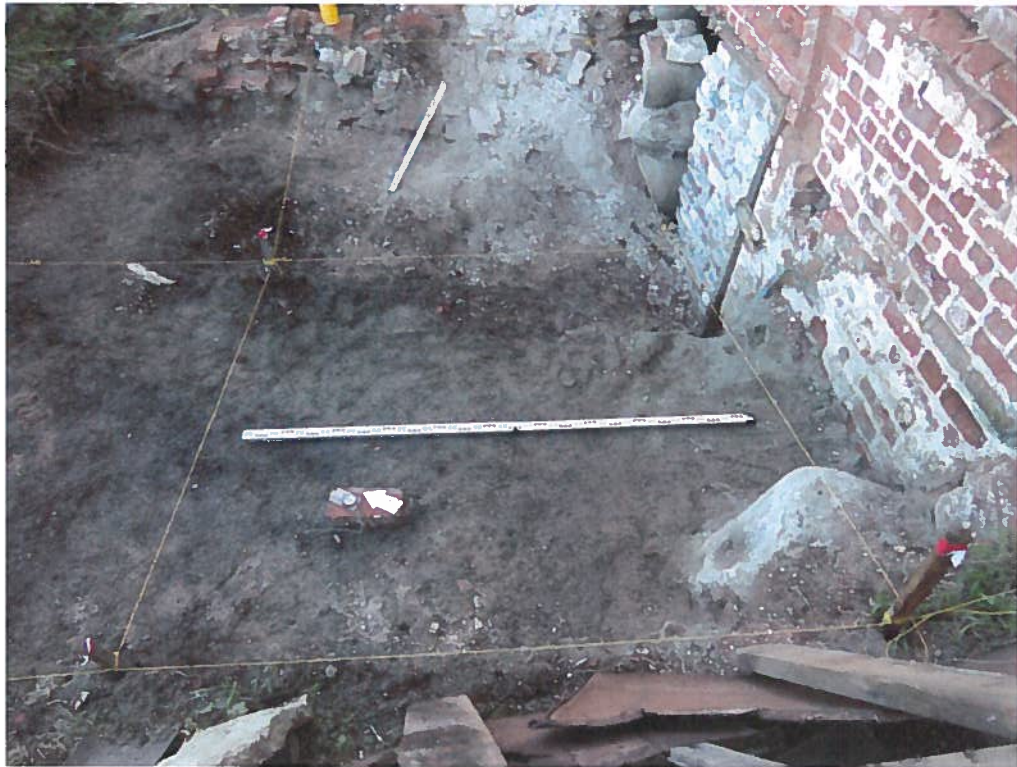
Рис. 161. АЭ САФУ-2014. О. Анзер. Свято-Троицкий скит. Центральный комплекс. Раскоп 1. Сектор 2. Пласт 1 (-20). Вид с юго-запада.

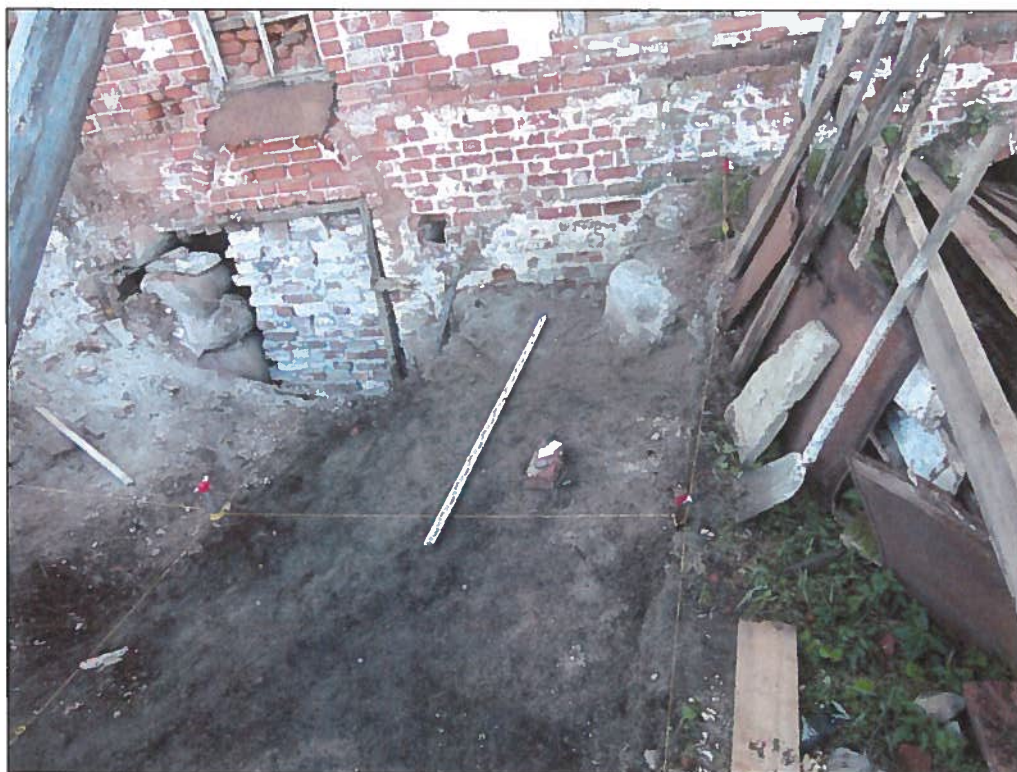
Расчистка валунной отмостки и лестницы на паперть храма (*рис. 162, 176–179*). Следующим этапом была осуществлена зачистка булыжной отмостки и лестничного марша к паперти храма. Выявлено, что отмостка находится в отличном состоянии и не имеет повреждений.

Рис. 162. АЭ САФУ-2014. О. Анзер. Свято-Троицкий скит. Центральный комплекс. Раскоп 1. Сектор 2. Пласт 1 (-20). Вид с северо-запада.

Результаты работ. Раскоп позволил дополнить имеющиеся данные о состоянии булыжной отсыпки вокруг Троицкого храма. Было отмечено, что кладка отсыпки находится в отличном состоянии и не имеет повреждений. Для правильного оттока дождевых вод необходима расчистка отсыпки от дерна. Эти мероприятия станут возможны после реставрации фасадов храма и разбора установленных здесь лесов.

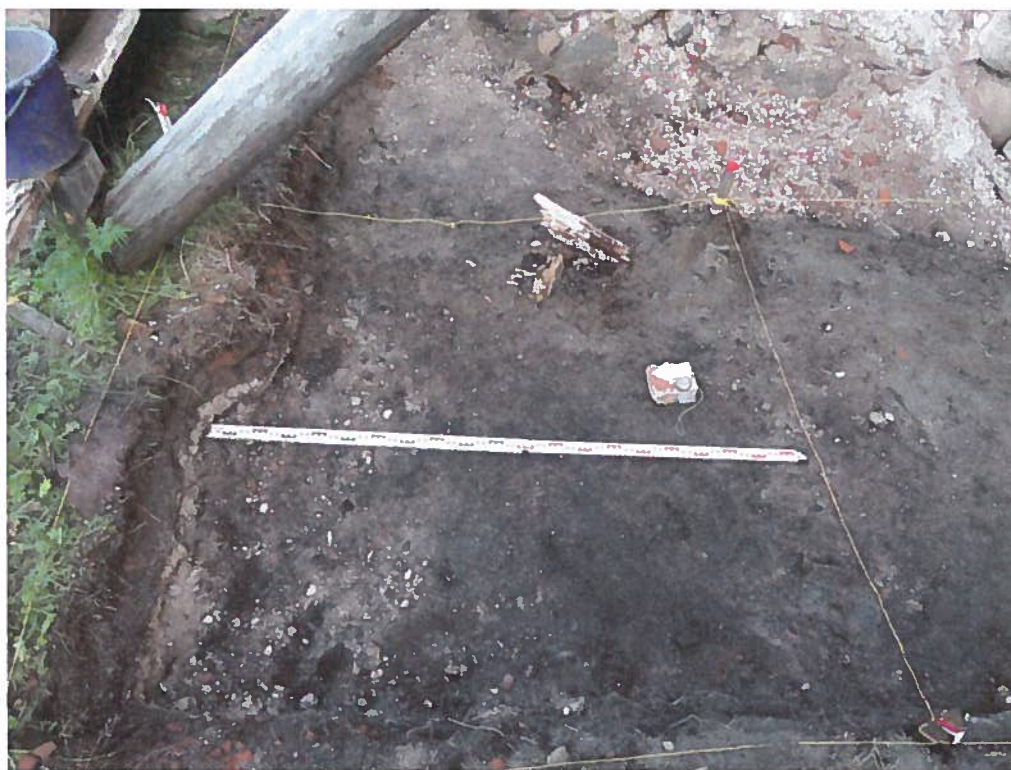
Рис. 163. АЭ САФУ-2014. О. Анзер. Свято-Троицкий скит. Центральный комплекс. Раскоп 1. Сектор 2. Пласт 2 (-40). Вид с запада.

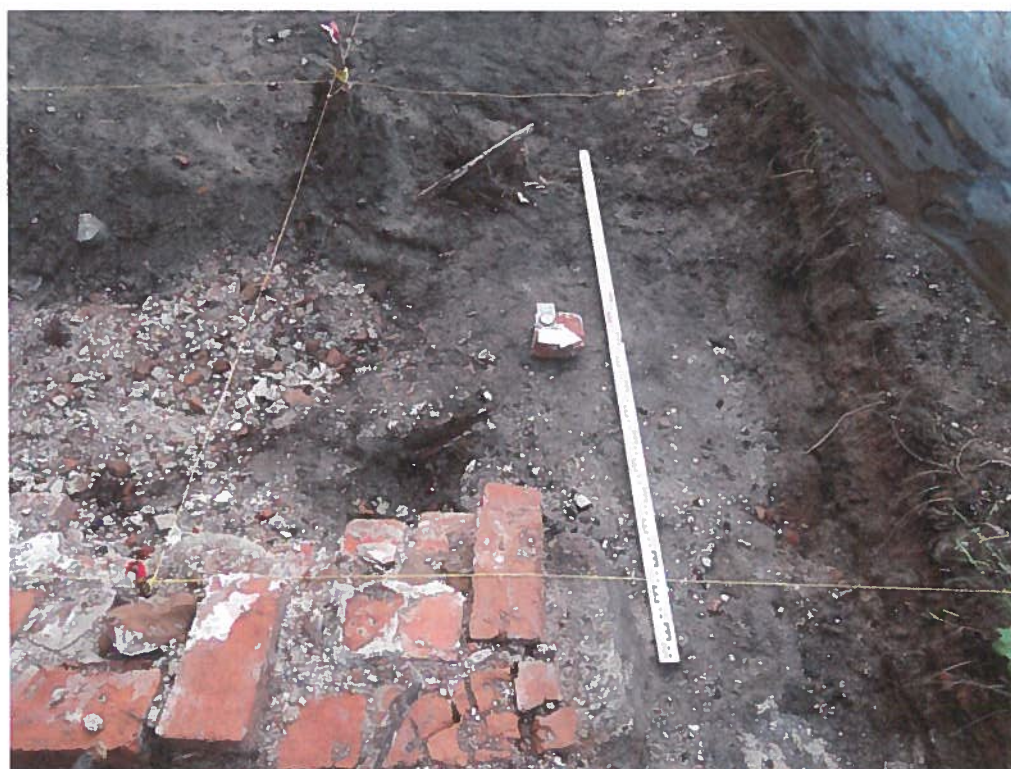
Рис. 164. АЭ САФУ-2014. О. Анзер. Свято-Троицкий скит. Центральный комплекс. Раскоп 1. Сектор 2. Пласт 2 (-40). Вид с востока.
