Храм во имя Святой Троицы, 1880-1884 г.

Архангельская обл., Соловецкий район, о. Анзер, Свято-Троицкий скит

Раздел II. КОМПЛЕКСНЫЕ НАУЧНЫЕ ИССЛЕДОВАНИЯ

Часть 2. Археологические исследования

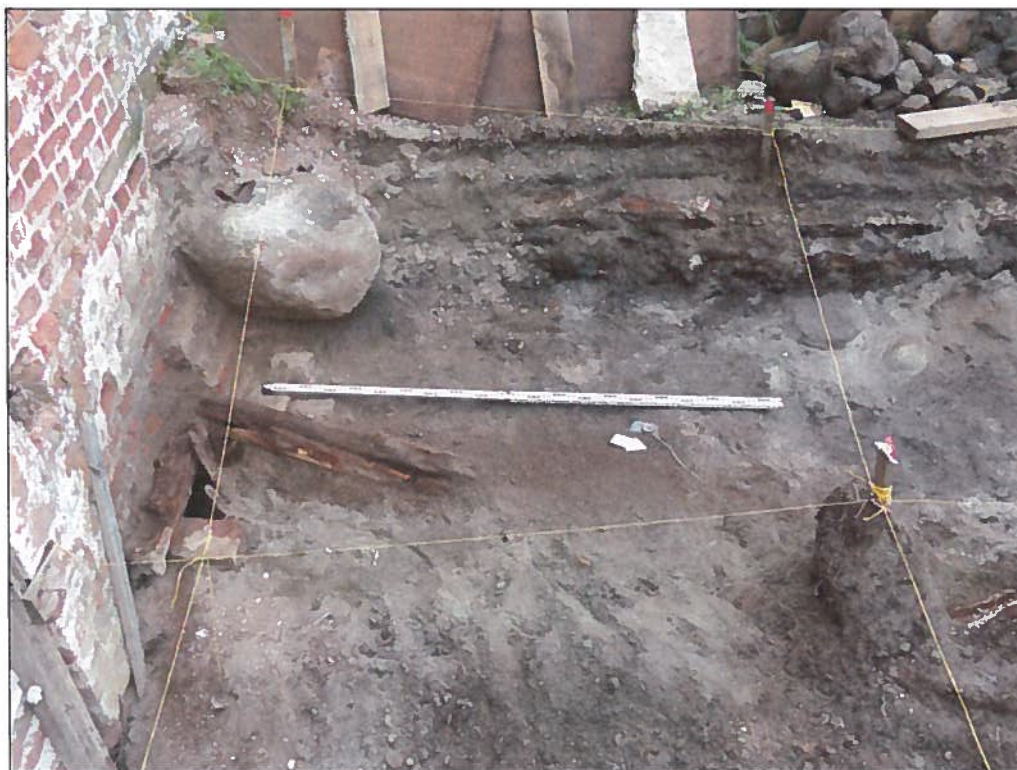
Рис. 165. АЭ САФУ-2014. О. Анзер. Свято-Троицкий скит. Центральный комплекс. Раскоп 1. Сектор 2. Пласт 3 (-60). Вид с востока.

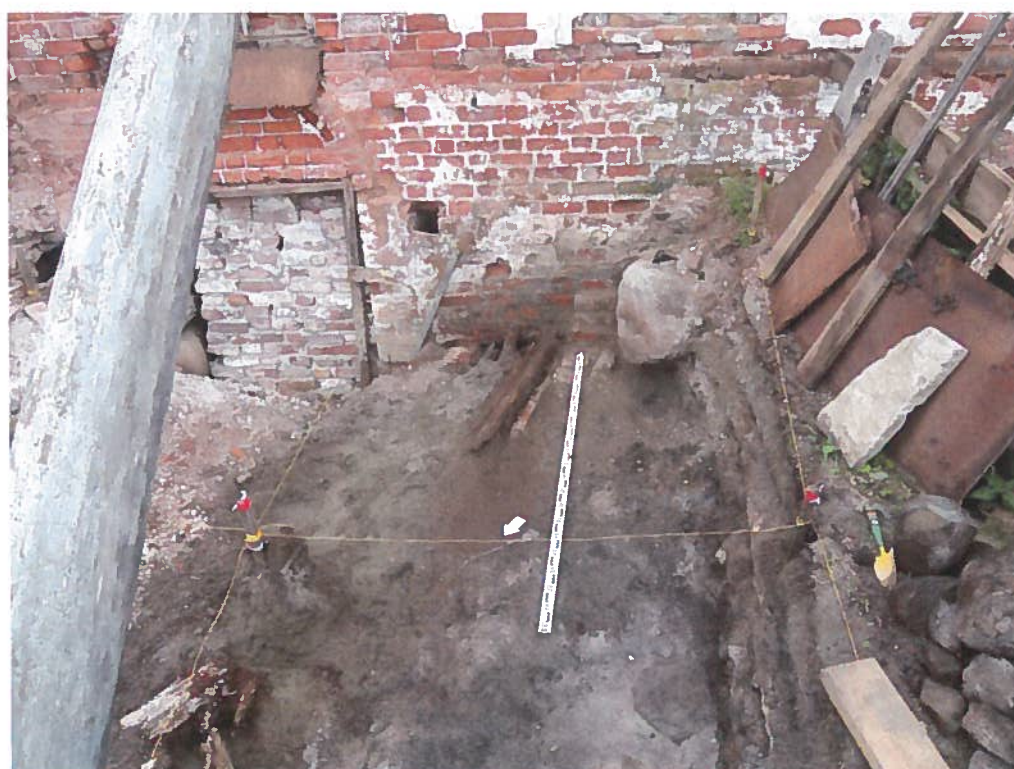
Рис. 166. АЭ САФУ-2014. О. Анзер. Свято-Троицкий скит. Центральный комплекс. Раскоп 1. Сектор 2. Пласт 3 (-60). Вид с севера.

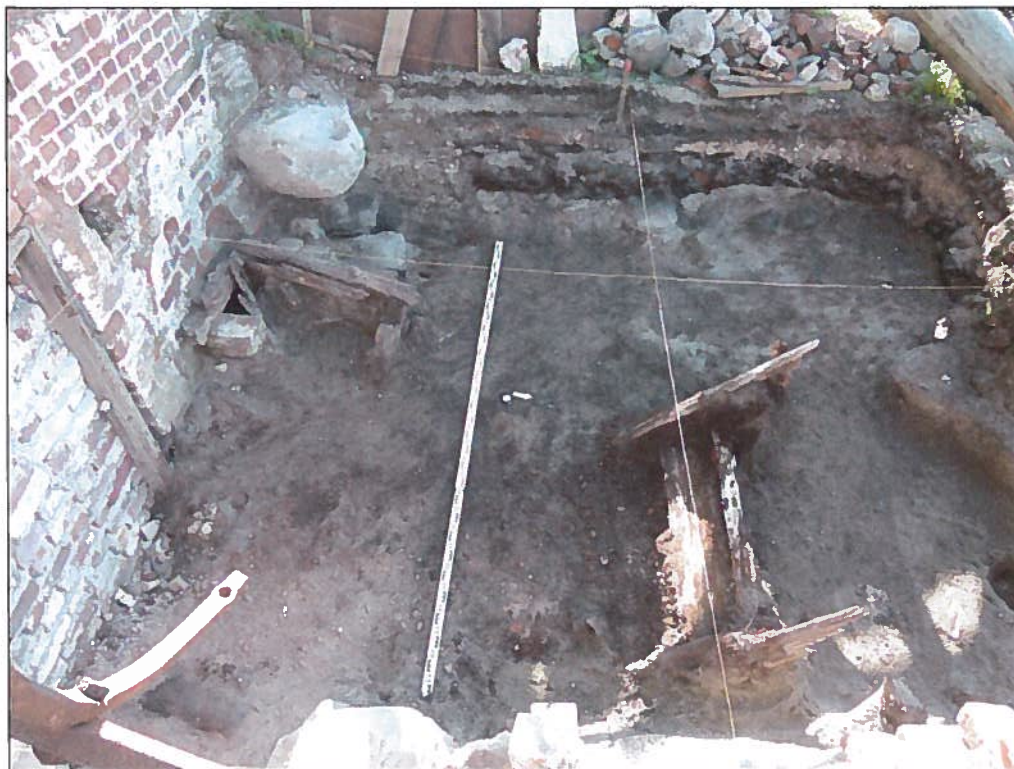
Рис. 167. АЭ САФУ-2014. О. Анзер. Свято-Троицкий скит. Центральный комплекс. Раскоп 1. Сектор 2. Пласт 4 (-80). Вид с востока.

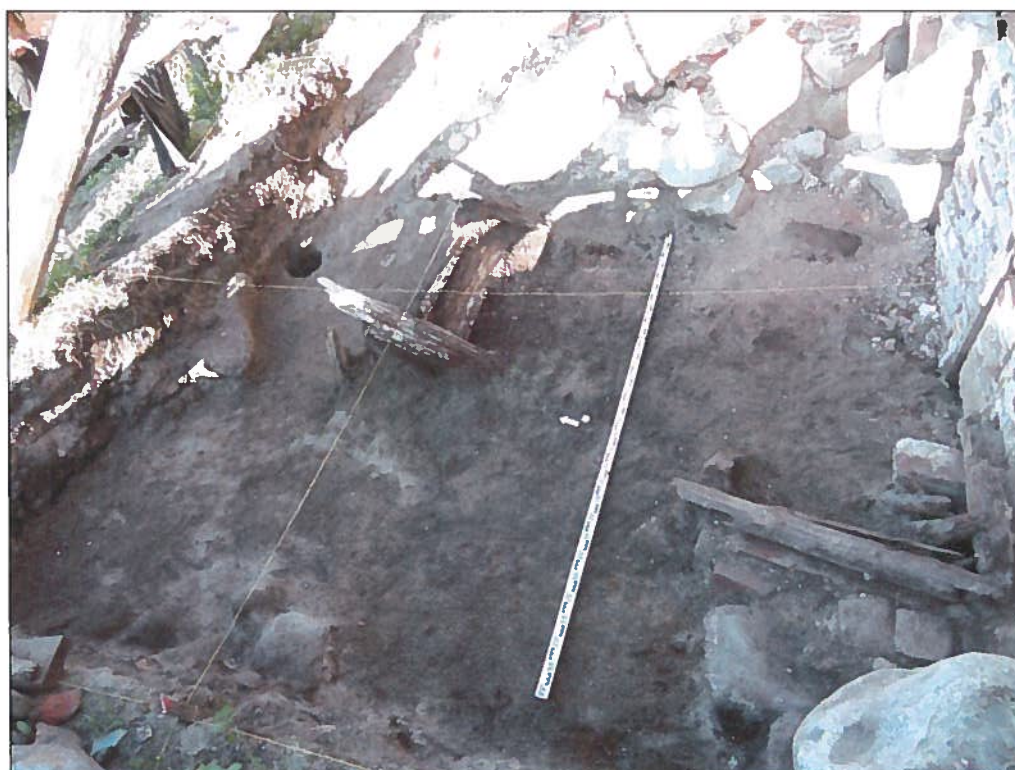
Рис. 168. АЭ САФУ-2014. О. Анзер. Свято-Троицкий скит. Центральный комплекс. Раскоп 1. Сектор 2. Пласт 4 (-80). Вид с запада.

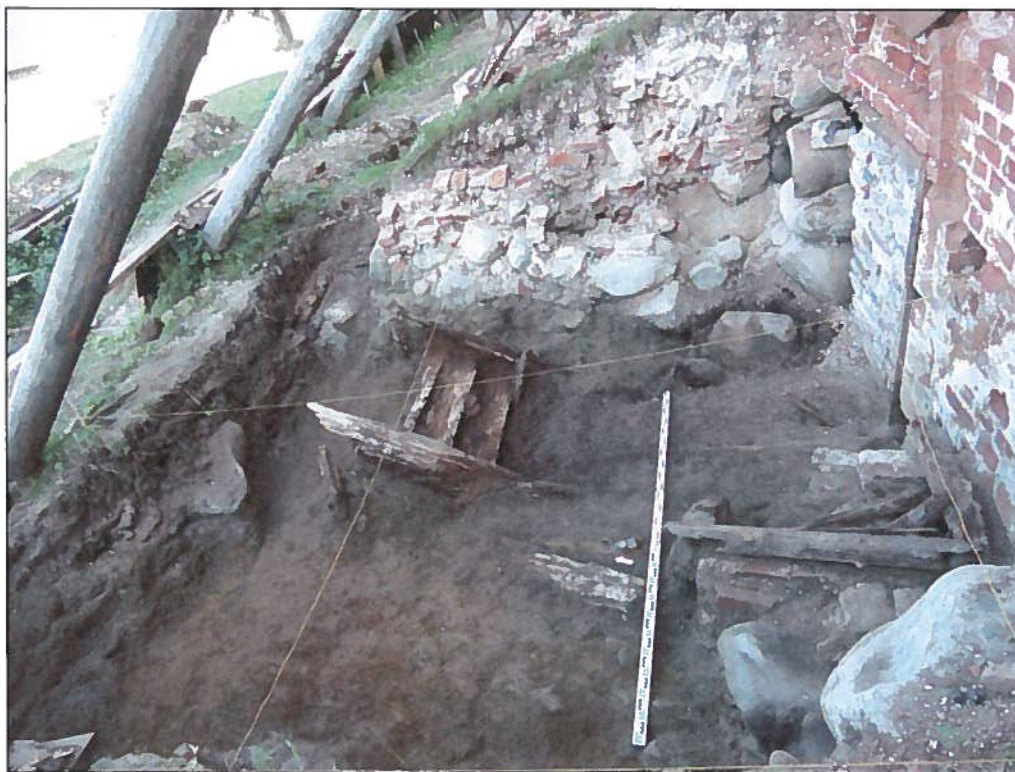
Рис. 169. АЭ САФУ-2014. О. Анзер. Свято-Троицкий скит. Центральный комплекс. Раскоп 1. Сектор 2. Пласт 5 (-100). Вид с запада.

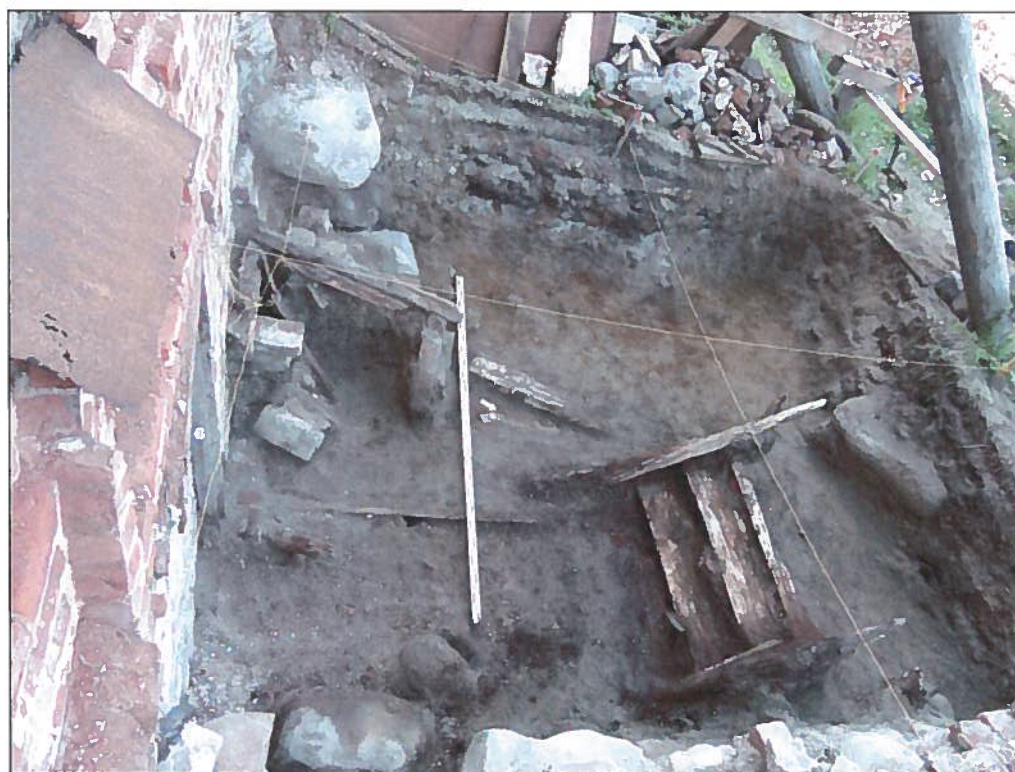
Рис. 170. АЭ САФУ-2014. О. Анзер. Свято-Троицкий скит. Центральный комплекс. Раскоп 1. Сектор 2. Пласт 5 (-100). Вид с востока.

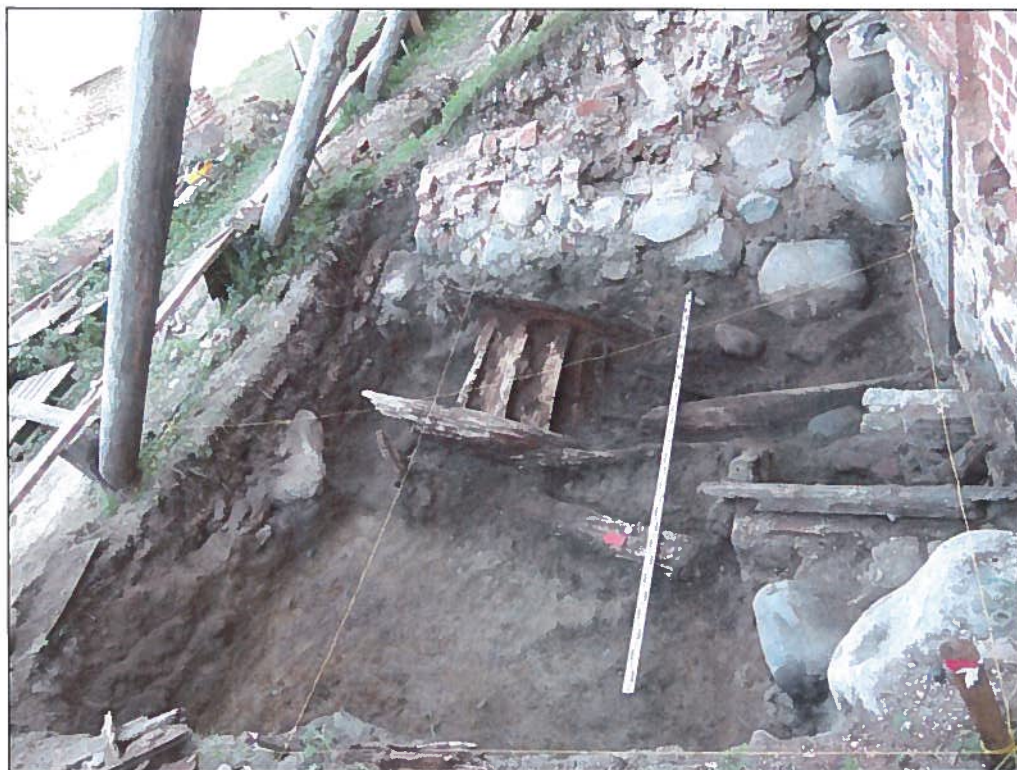
Рис. 171. АЭ САФУ-2014. О. Анзер. Свято-Троицкий скит. Центральный комплекс. Раскоп 1. Сектор 2. Пласт 6 (-120). Вид с запада.

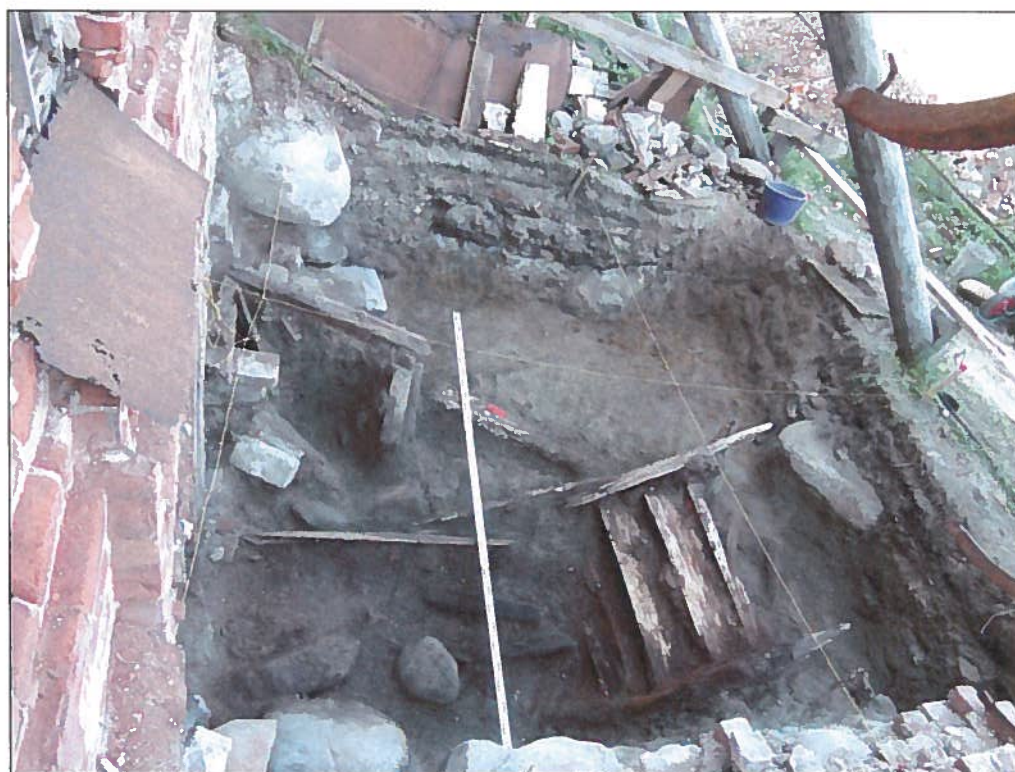
Рис. 172. АЭ САФУ-2014. О. Анзер. Свято-Троицкий скит. Центральный комплекс. Раскоп 1. Сектор 2. Пласт 6 (-120). Вид с востока.

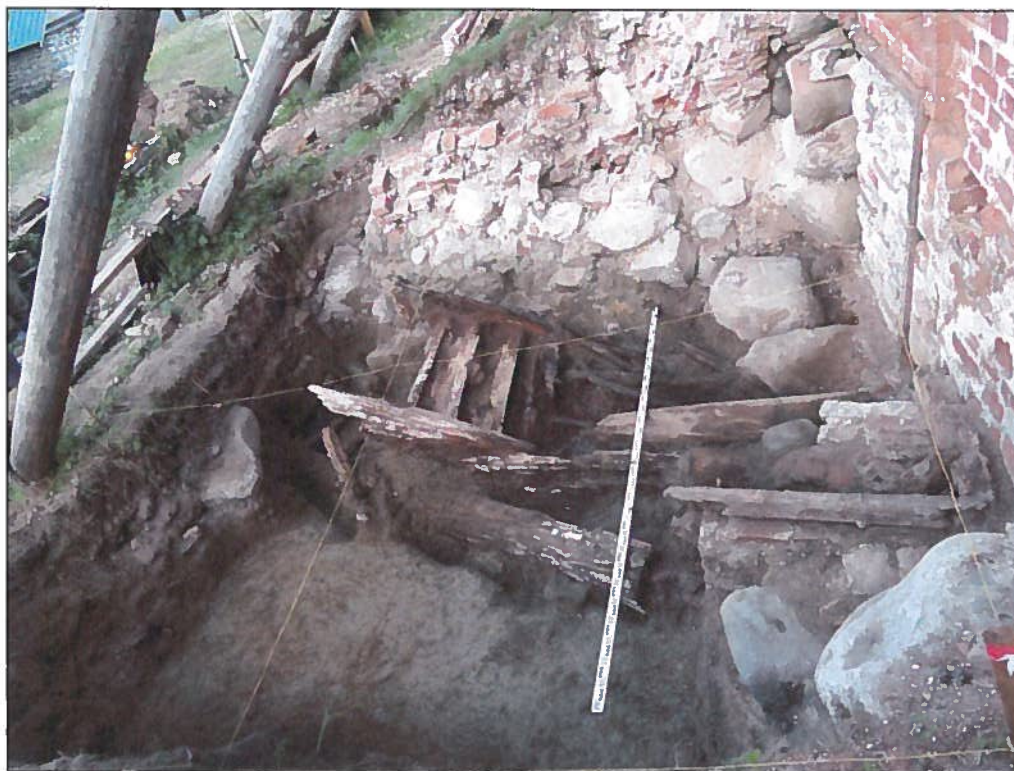
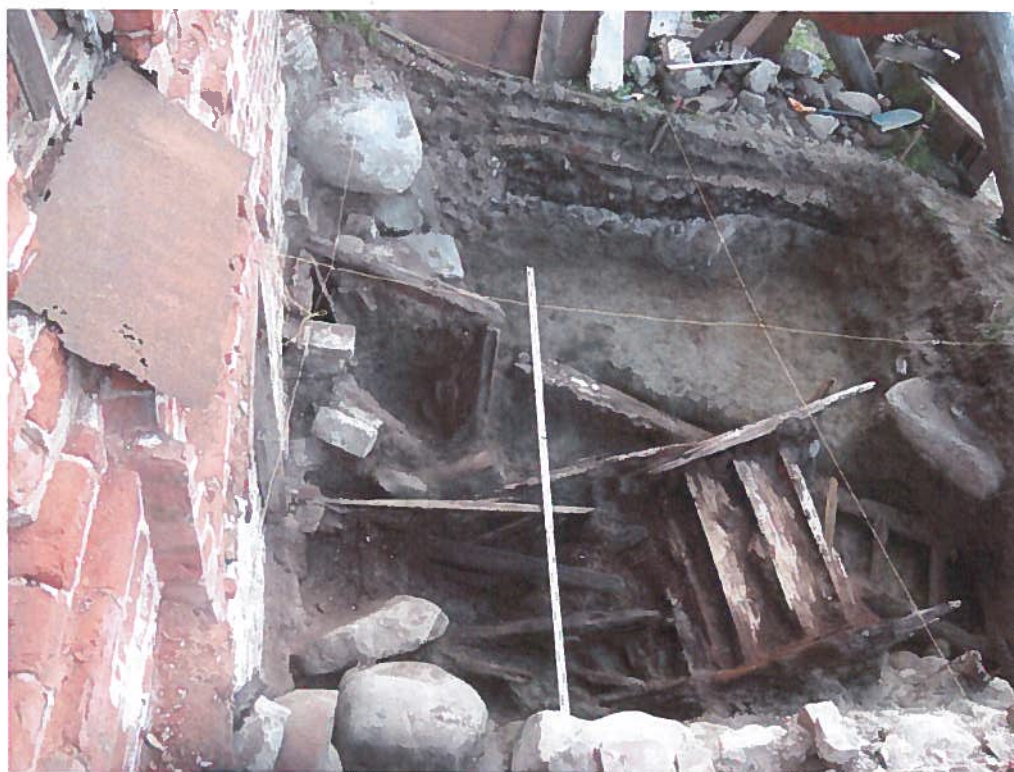
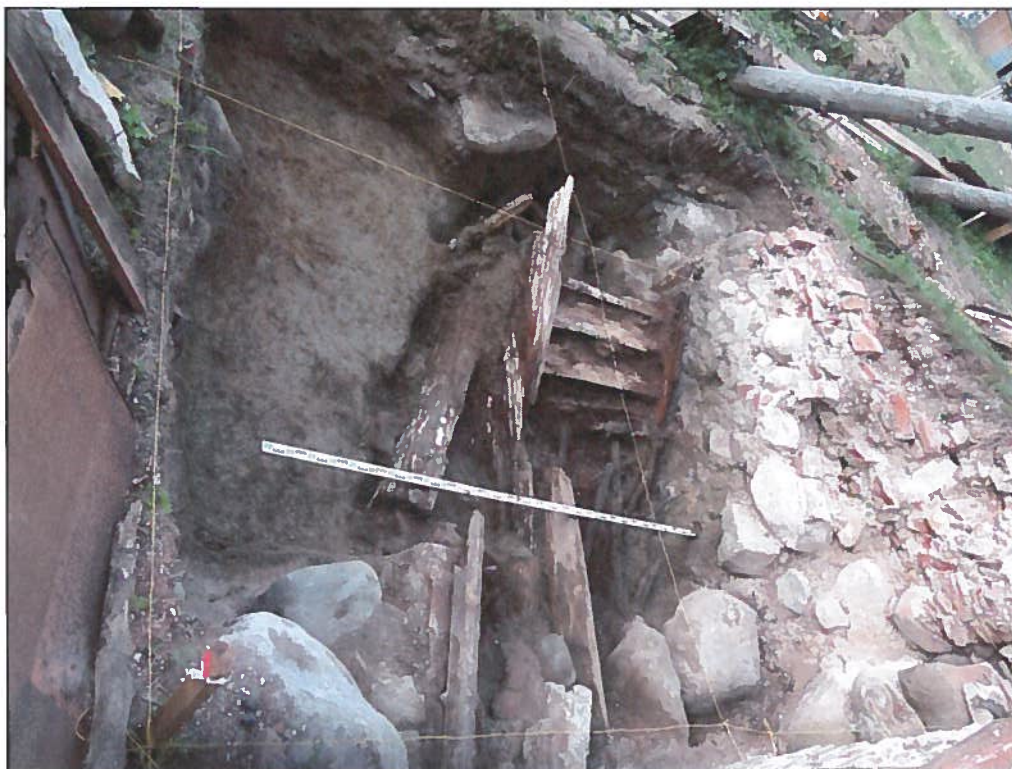
Рис. 173. АЭ САФУ-2014. О. Анзер. Свято-Троицкий скит. Центральный комплекс. Раскоп 1. Сектор 2. Зачистка по матерiku и фрагментам деревянного лестничного марша. Вид с запада.

Рис. 174. АЭ САФУ-2014. О. Анзер. Свято-Троицкий скит. Центральный комплекс. Раскоп 1. Сектор 2. Зачистка по матерiku и фрагментам деревянного лестничного марша. Вид с востока.

Рис. 175. АЭ САФУ-2014. О. Анзер. Свято-Троицкий скит. Центральный комплекс. Раскоп 1. Сектор 2. Зачистка по матерiku и фрагментам деревянного лестничного марша. Вид с юга.

Исследования на о-ве Анзер позволили выяснить наличие и ширину булыжной отмостки вокруг Троицкого храма (шурфы 4–6), характер технической подсыпки под искусственную грунтовую подошву комплекса, особенности технического исполнения валунной подпорной стены (шурф 3). В раскопе 1 обнаружен деревянный лестничный марш, ведущий в подклетный этаж.

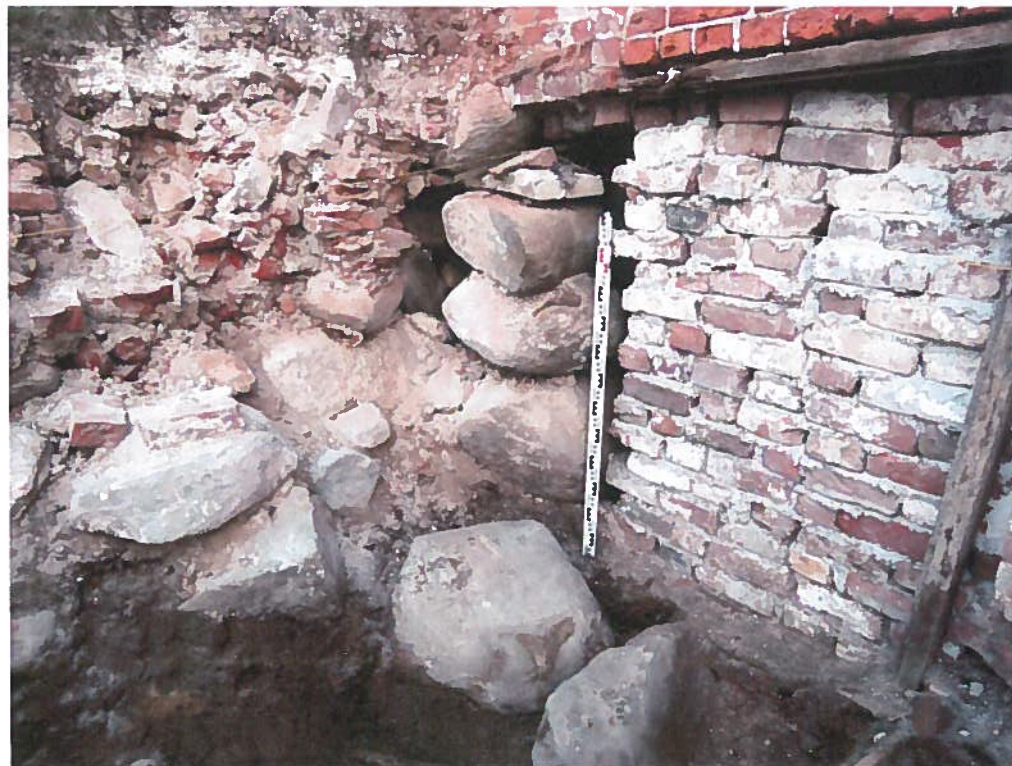
Расчистка валунной отмостки и лестницы на паперть храма (*рис. 162, 176–179*). Следующим этапом была осуществлена зачистка булыжной отмостки и лестничного марша к паперти храма. Выявлено, что отмостка находится в отличном состоянии и не имеет повреждений.

Рис. 176. АЭ САФУ-2014. О. Анзер. Свято-Троицкий скит. Центральный комплекс. Раскоп 1. Сектор 2. Аварийный участок северного фасада. Вид с юго-запада.

Результаты работ. Раскоп позволил дополнить имеющиеся данные о состоянии булыжной отсыпки вокруг Троицкого храма. Было отмечено, что кладка отсыпки находится в отличном состоянии и не имеет повреждений. Для правильного оттока дождевых вод необходима расчистка отсыпки от дерна. Эти мероприятия станут возможны после реставрации фасадов храма и разбора установленных здесь лесов.
