209-29-14Р-АС		
					Архангельская область, Соловки, остров Анзер, Свято-Троицкий скит		
Изм.	Кол. экз.	Лист	№ док.	Подп.	Дата		
Рук. рест. отд.		Беляева Т.М.		<i>Беляева</i>		Ансамбль Троицкой церкви с колокольной и кельинным корпусом	Стадия
Науч. руковод		Смирнов Н.И.		<i>Смирнов</i>			Лист
Арх.-реставр.		Тихановская А.С.		<i>Тихановская</i>			РД
Арх.-реставр.		Котышева И.А.		<i>Котышева</i>			24
Вед. инж.-рест.		Красц С.В.		<i>Красц</i>		Легкая копия с фото-западной заготовки	ООО "Мастерские Андрея Анисимова"
Художник		Раков А.		<i>Раков</i>		Фиксация современного состояния

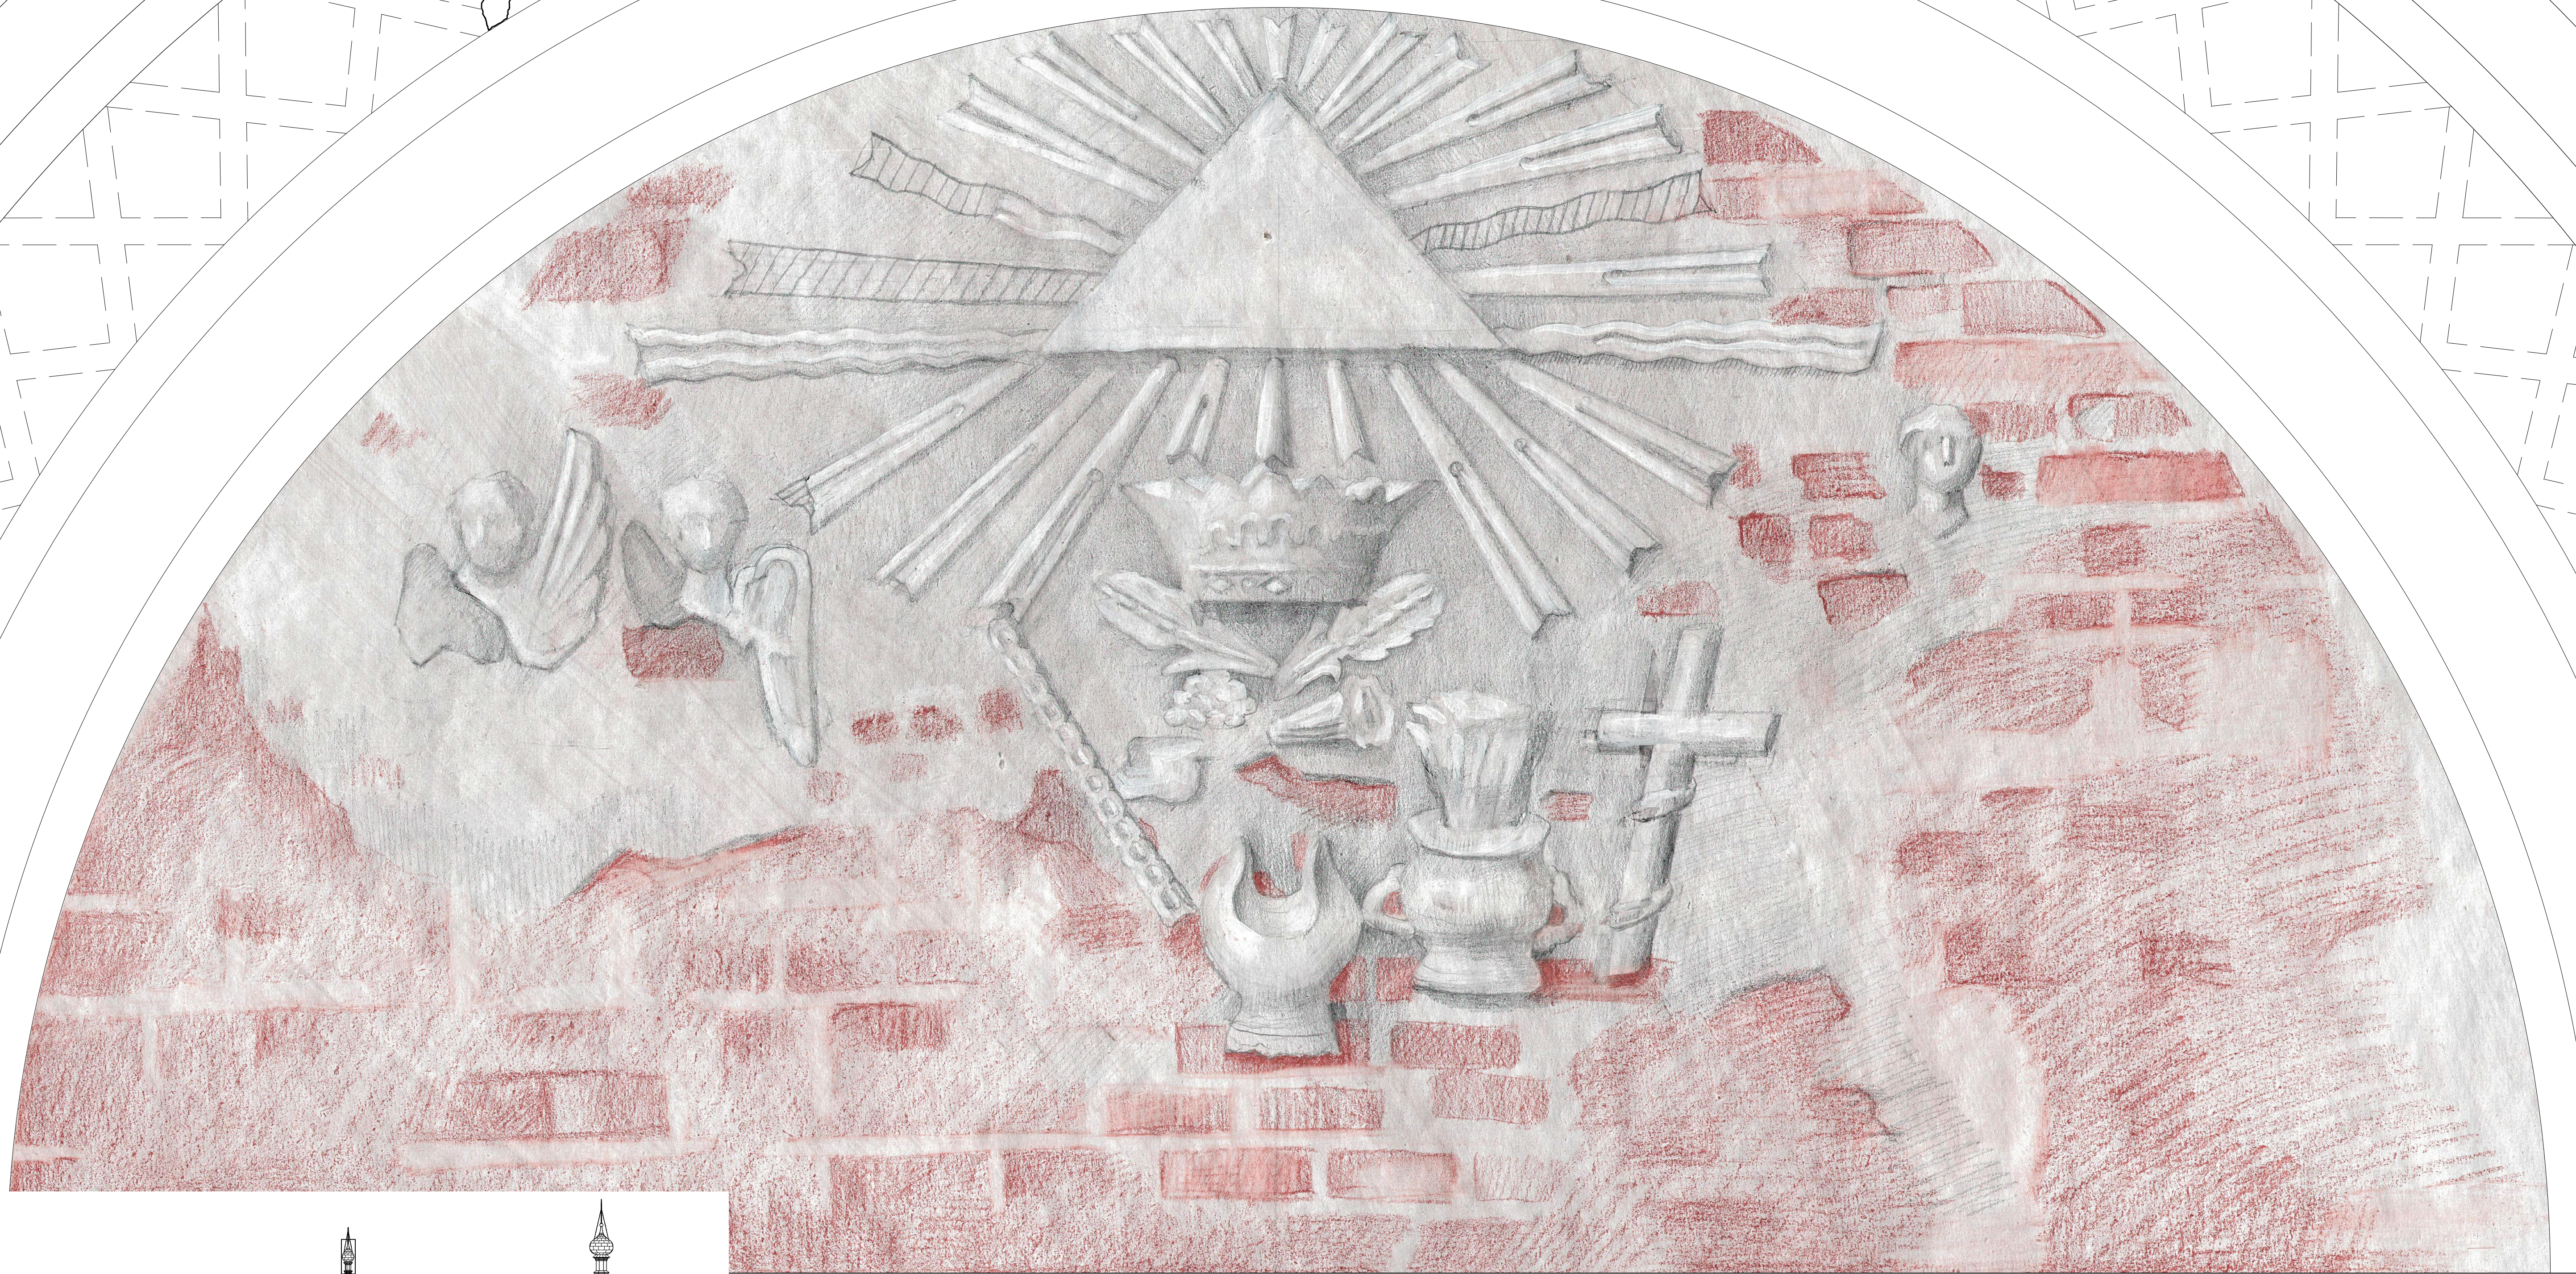
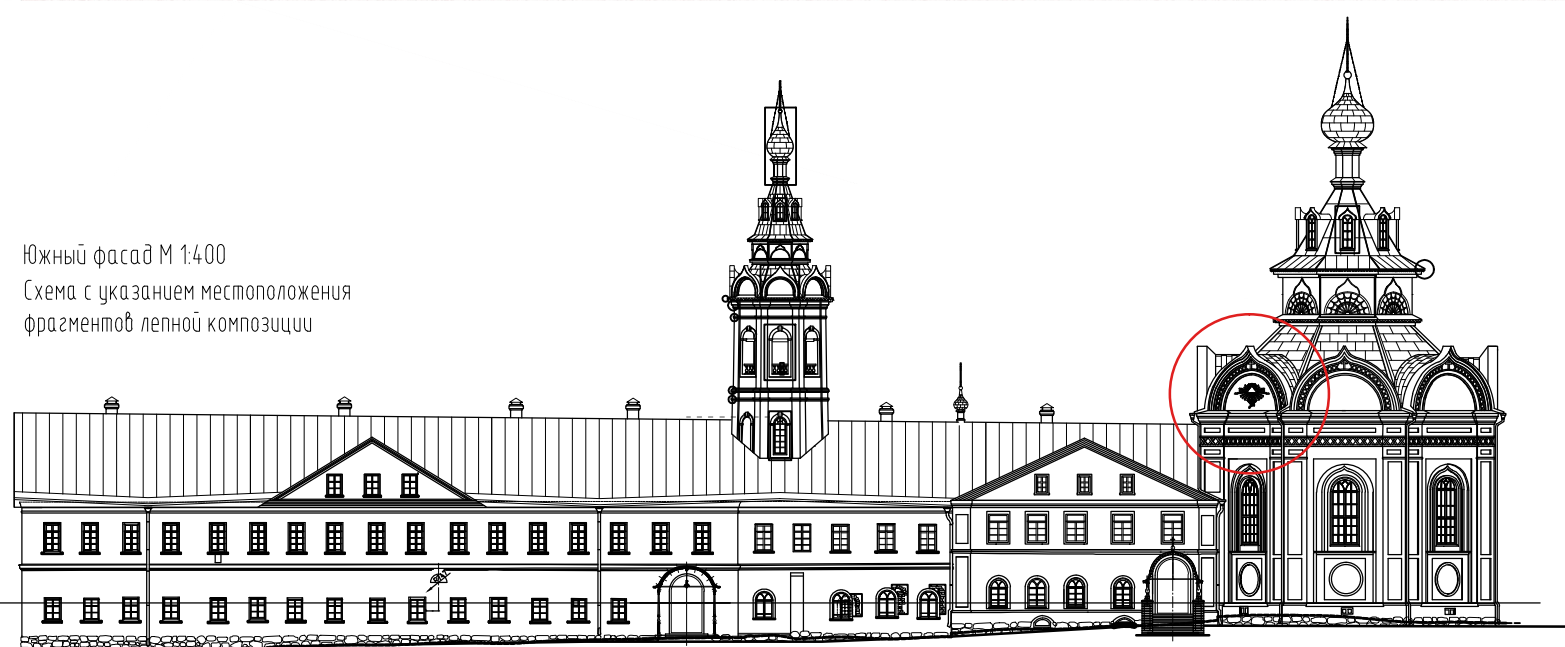
1. Данный чертеж выполнен в июле 2014 года и фиксирует состояние лепнины, сохранившейся на плоскости юго-западной закомары Храма Святой Троицы.
2. Все выявленные элементы лепного декора подлежат сохранению и реставрируются строго в соответствии с рекомендациями технолога – реставратора.
