Фасад иконостаса восстановлен по архивной фотографии нач. XIX в. и по сохранившимся деревянным элементам декора, хранящимся в музее.

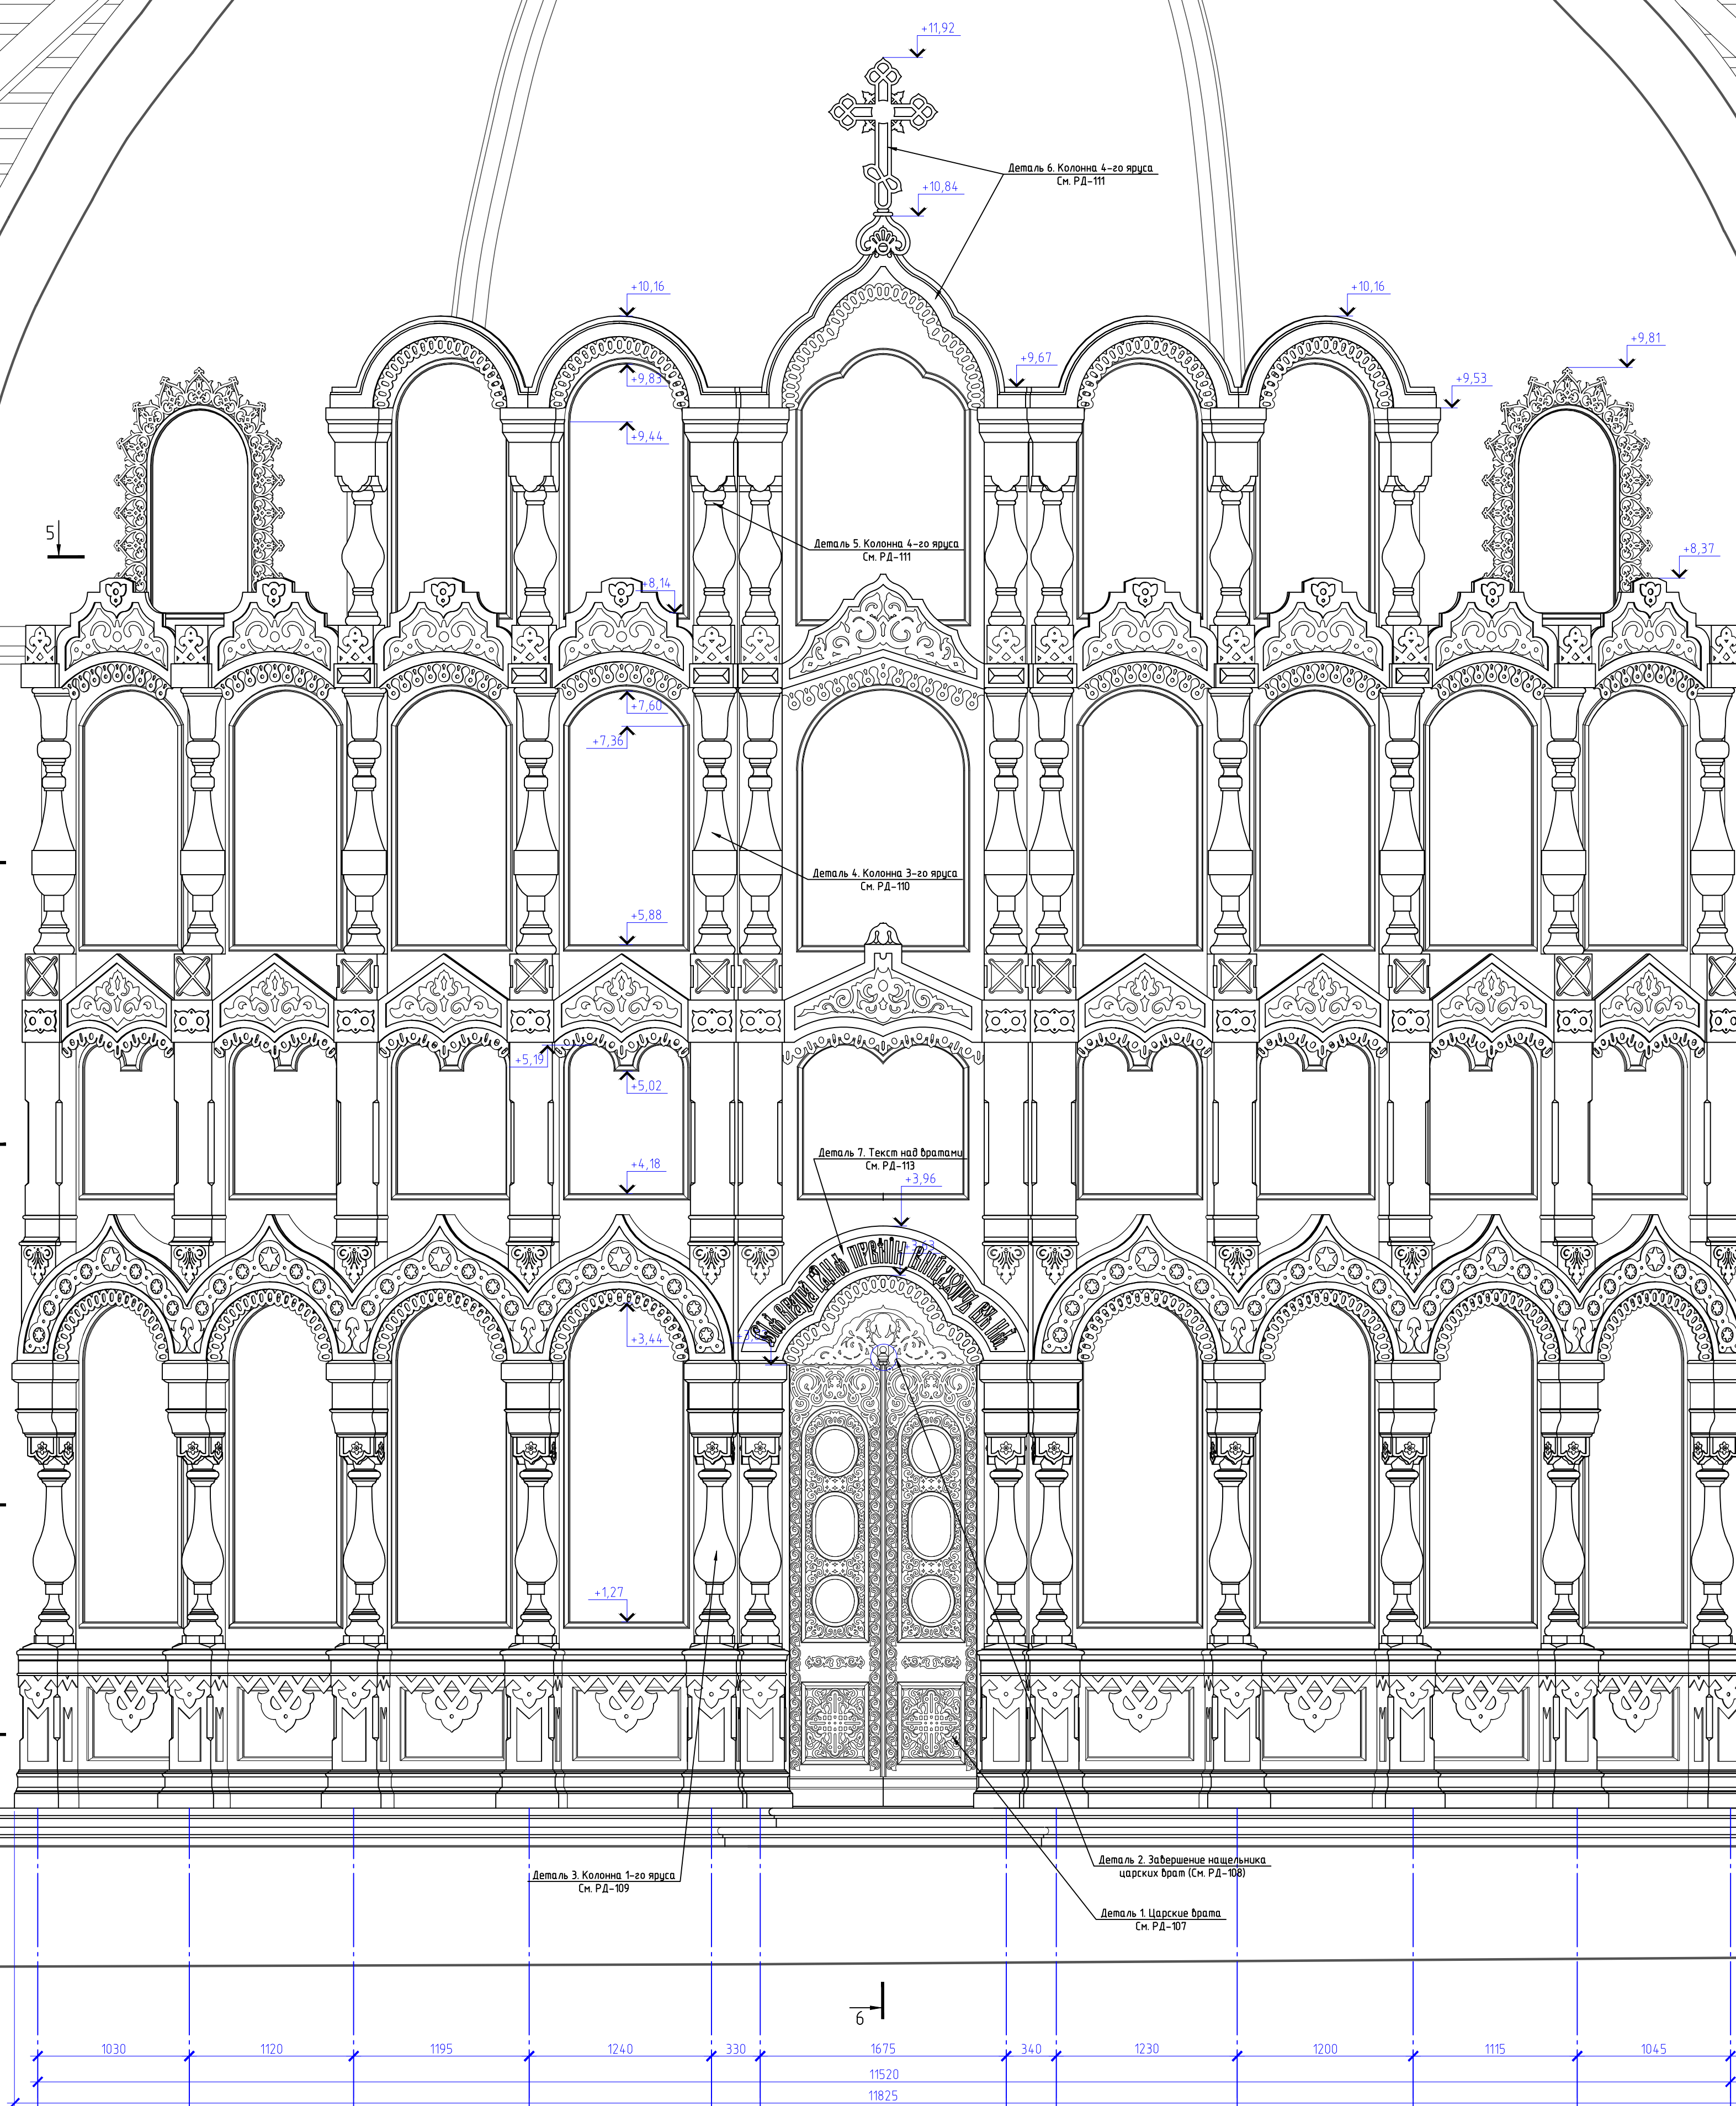
За полеву отметку принят уровень соли.
