Акт № 6

на исследование недвижимого памятника в натуре (шурф).

Троицкий скит.

Келейный корпус, погреб.

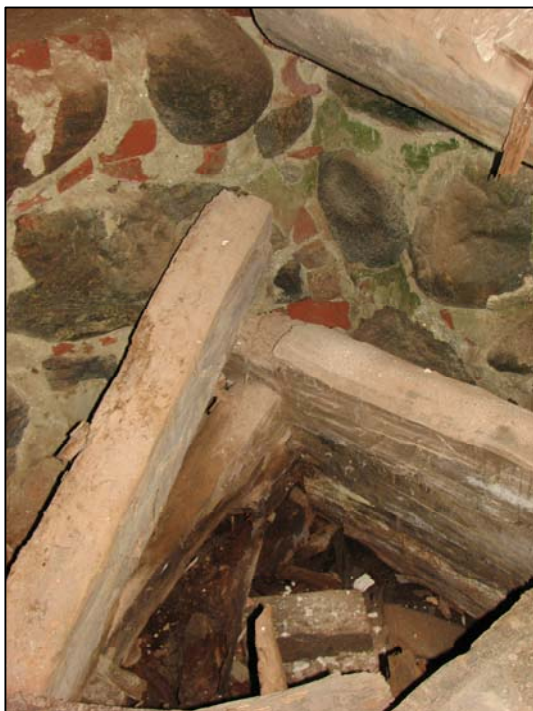
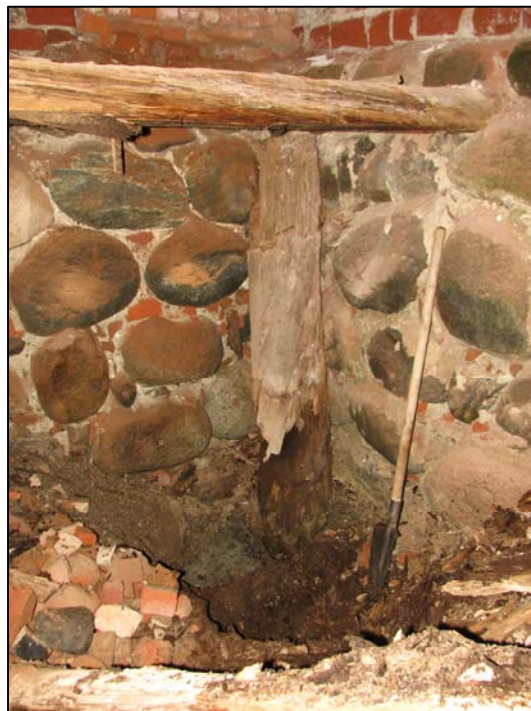
Фото, июнь 2014 г.

После расчистки завалов строительного мусора глубиной до 50 см в юго-восточном углу погреба под сохранившейся деревянной стойкой был исследован узел опирания деревянных конструкций.

После частичной расчистки завалов строительного мусора в западной части погреба, были выявлены элементы сохранившегося деревянного сруба, возможно являющегося конструкциями ледника.

Полученные данные позволили графически восстановить утраченные конструкции погреба.
